ESCAVAÇÕES NA FORTIFICAÇÃO DA IDADE DO COBRE DO ZAMBUJAL/PORTUGAL 1970

EDWARD SANGMEISTER, HERMANFRID SCHUBART e LEONEL TRINDADE

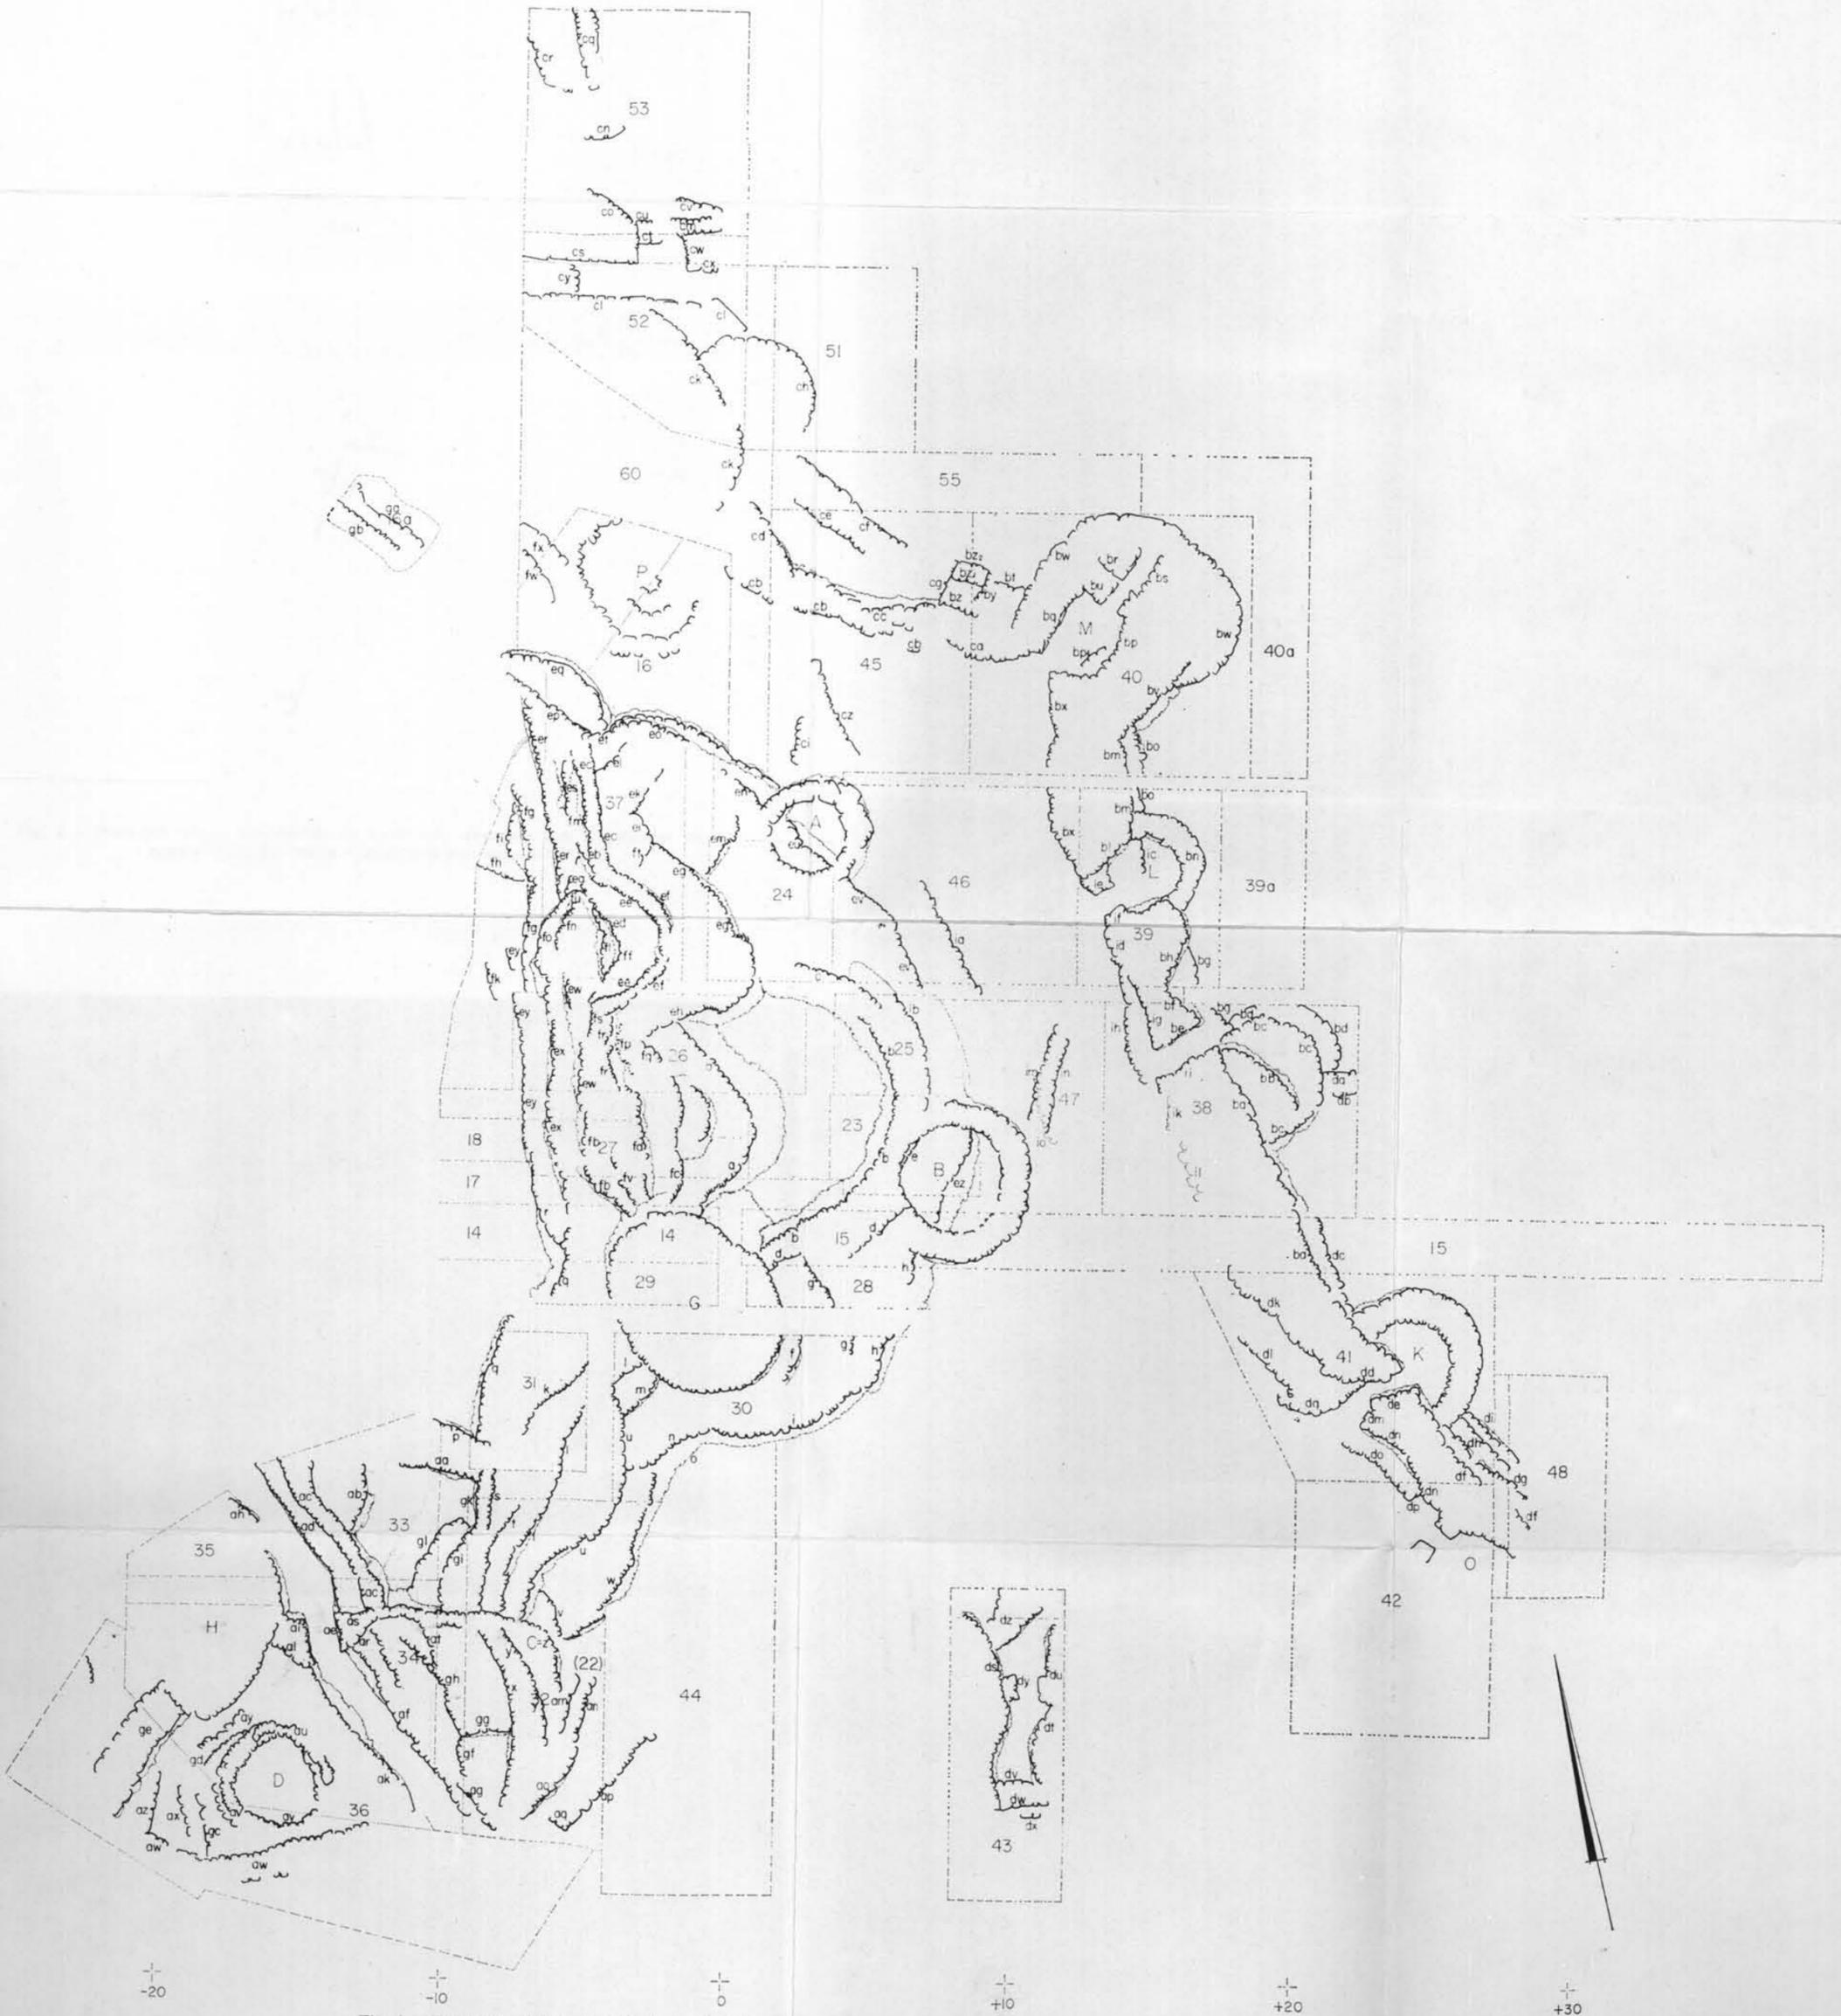
Fig. 1 — Zambujal, planta simplificada das fortificações com a indicação da nomenclatura das torres, dos muros e os números dos cortes.

Finalmente fizeram-se as investigações previstas na zona da fortificação avançada (cortes 49, 54, 56 e 57) e na superfície interior, entre a fortificação central e a escarpa, ao poente (cortes 50, 58, 59, 61 e 62) (Fig. 1-3 e Suplemento).

As escavações, já iniciadas em 1966 e continuadas em 1968, na zona central, a norte da torre **G** e a oeste do baluarte, puderam terminar-se em 1970 ⁽¹⁰⁾. Já em 1966 era evidente, que a assim chamada torre **F**, pelo menos nas partes existentes, não podia tratar-se de uma torre redonda, mas apenas de um bastião semicircular ⁽¹¹⁾. As investigações em 1968 puderam então esclarecer o número de frentes de muro ⁽¹²⁾, porém, elas permaneciam ainda escondidas sob blocos de terreno ou de muros reconstruídos. Em 1970 retirou-se o bloco de terreno com perfil que separava os cortes 26 e 27. Juntamente retiraram-se todas as pedras e terras pertencentes a restaurações ou enchimentos modernos. A metade ocidental da «torre **F**», reconstruída erroneamente em forma circular, pôde também retirar-se. A demolição foi simplificada e na sua extensão assegurada, através da observação da argamassa calcária empregada na reconstrução entre as pedras da frente externa. No interior da metade oriental do muro, manifestamente pertencente a um bastião semicircular (**F**), a terra escura e misturada de reenchimento moderno distinguia-se claramente da argila amarela, empregada entre as pedras da construção da idade do cobre, de modo que se pôde verificar claramente a extensão da escavação de 1944. Elas atingiram, na rectaguarda do bastião, uma profundidade de 3,30 m. Nesta profundidade encontraram-se finalmente pedras colocadas da construção antiga, na sua posição original. Elas constituem o decurso de uma frente de muro voltada para leste que une entre si os muros **fc fq** (Fig. 1; Suplemento; Est. 8b).

Uma nova descoberta importante foi o recinto **M**, mais ou menos no centro do bastião (Figs. 1. 4; Suplemento; Est. 5b). O muro **br** continua, após um ângulo recto, para norte e forma juntamente com o resto do muro, já conhecido, **bs** um corredor que conduz do exterior para o recinto **M** (Est. 5b). O muro **bp** encosta-se ao muro **bx** e forma assim a metade oriental do recinto interior, do qual o muro **bq** aparece como parede a noroeste. O muro **bu** transpõe-se como canto para o interior do recinto **M** e une os muros **br** e **bq**, num ângulo recto que se encontra em frente de um estreitamento do muro **bs** (Figs. 1.4; Suplemento; Est. 5b).

As investigações no corte 40 tinham também com vista a identificação da frente traseira da fortificação exterior que se prolonga do corte 39/46 para norte, como muro **bx** e que foi posta a descoberto até uma altura de 1 m; ela vira para noroeste, junto da entrada interior do recinto **M**. No muro **ca**, conservado cerca 50 cm de altura, aparece um outro resto da frente traseira da fortificação exterior, embora não na frente mais antiga. Uma semelhante frente traseira mais antiga deve supor-se no alinhamento entre o fim do muro **bq** e o canto sudeste da porta norte (Figs. 1.4).

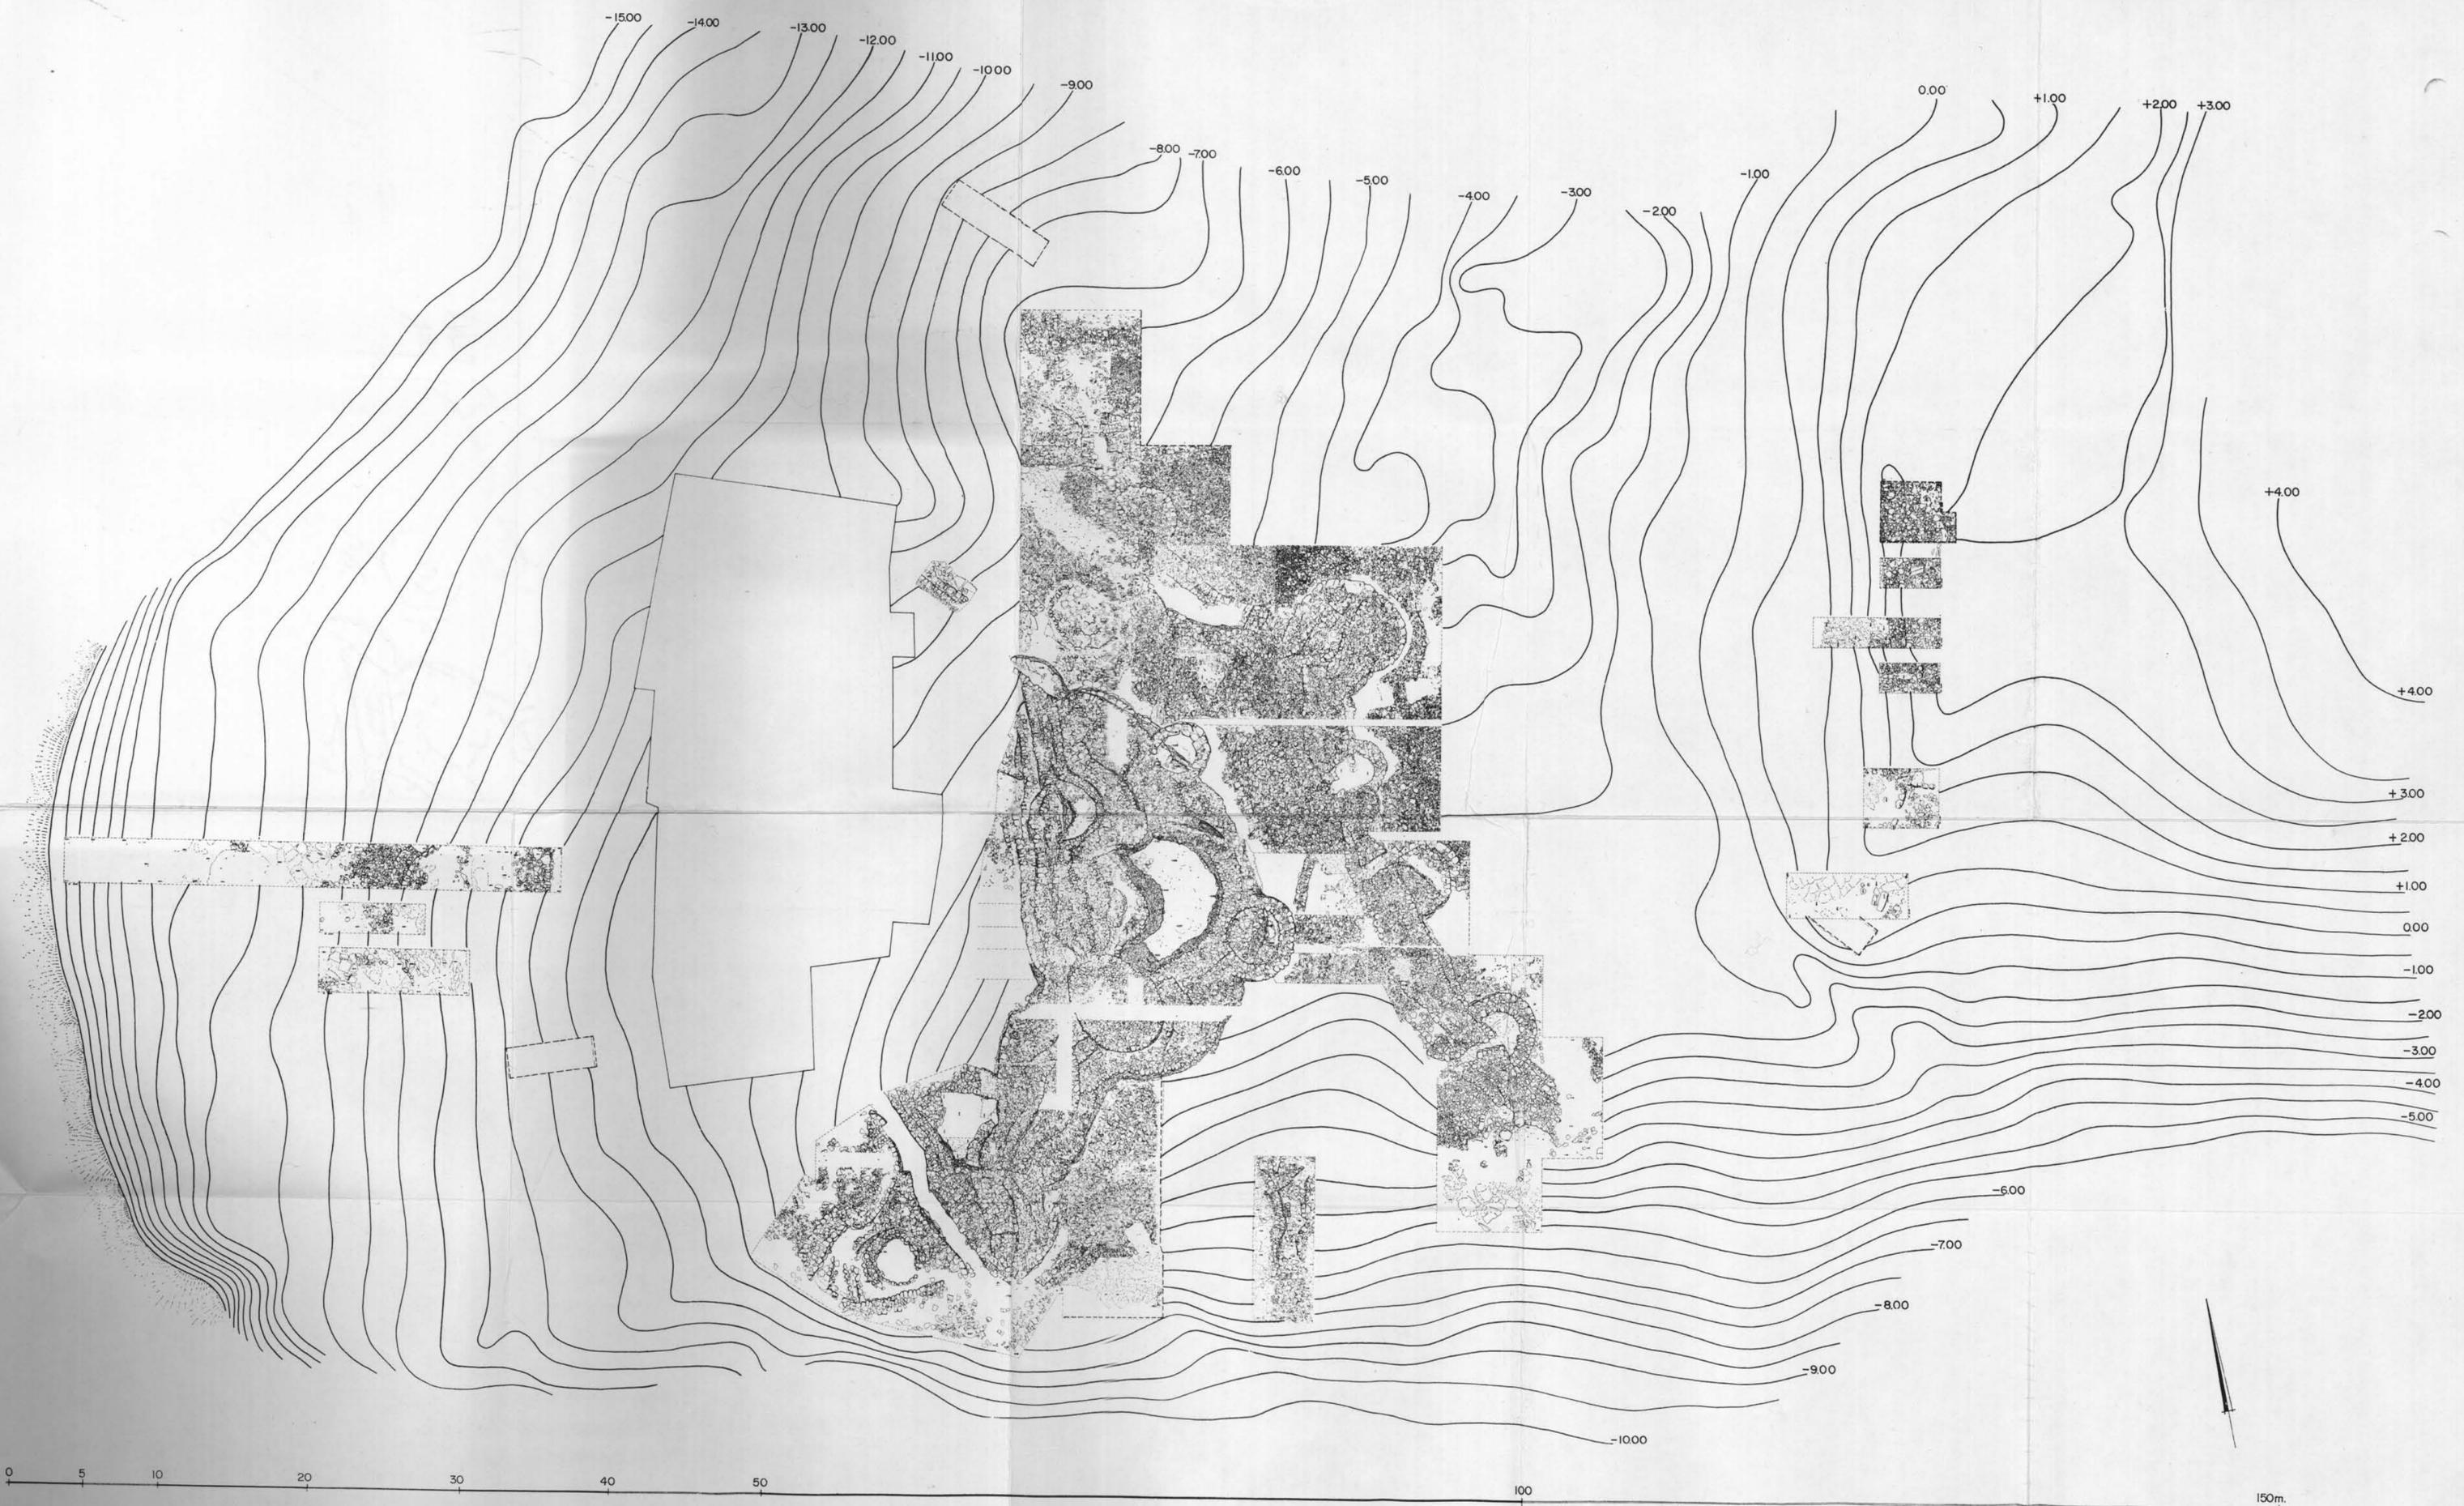
Suplemento — Zambujal, planta completa da construção em 1970. As curvas de nível basiam-se no levantamento de 1964, 1:250

A oeste do decurso **gi/gk**, apareceu, ao aprofundar-se, um recinto interior que é limitado pelos muros **aa**, **ab** e **C** (= **z**) (Suplemento; Est. 8a). O muro de reforço **gl** que se encontra em frente do muro **gi**, limita posteriormente o recinto deste pátio. O aprofundamento, no interior das mencionadas frentes de muro, teve de limitar-se, no fim da escavação, à parte sul, onde se atingiu a rocha firme. Embora as investigações aqui tenham de ser continuadas, já está assente agora, que o muro mais antigo nesta zona é a frente sul do pátio **C**, isto é, **z**. Este muro levanta-se sobre uma camada estéril de terra amarela, 3-5 cm sòmente por cima da rocha firme. O muro **ac**, manifestamente levantado um pouco mais tarde, que como muro estreito com dois paramentos constitui o antigo limite da viela interna com porta, tem o fundamento 20-23 cm mais elevado que **C**, isto é, **z**. Diante deste muro e sobretudo no canto formado em frente dele, formou-se no período seguinte uma camada espessa de argila que, nos 45 cm inferiores, está livre de pedras. Por cima encontram-se então também pedras derrubadas. — Apenas a um nível que se encontra 1m mais elevado que as fundações do muro mais antigo, se levantam então os muros, através dos quais o pátio é constituído, manifestamente como construção posterior. Assim é o muro **gl**, construído com pedras grandes, sobre os desmoronamentos diante de **C**, para sul, cada vez menos profundo nas suas fundações. O muro **ab** corresponde na técnica a **gl** e atendendo ao seu nível, poderá também ser contemporâneo.

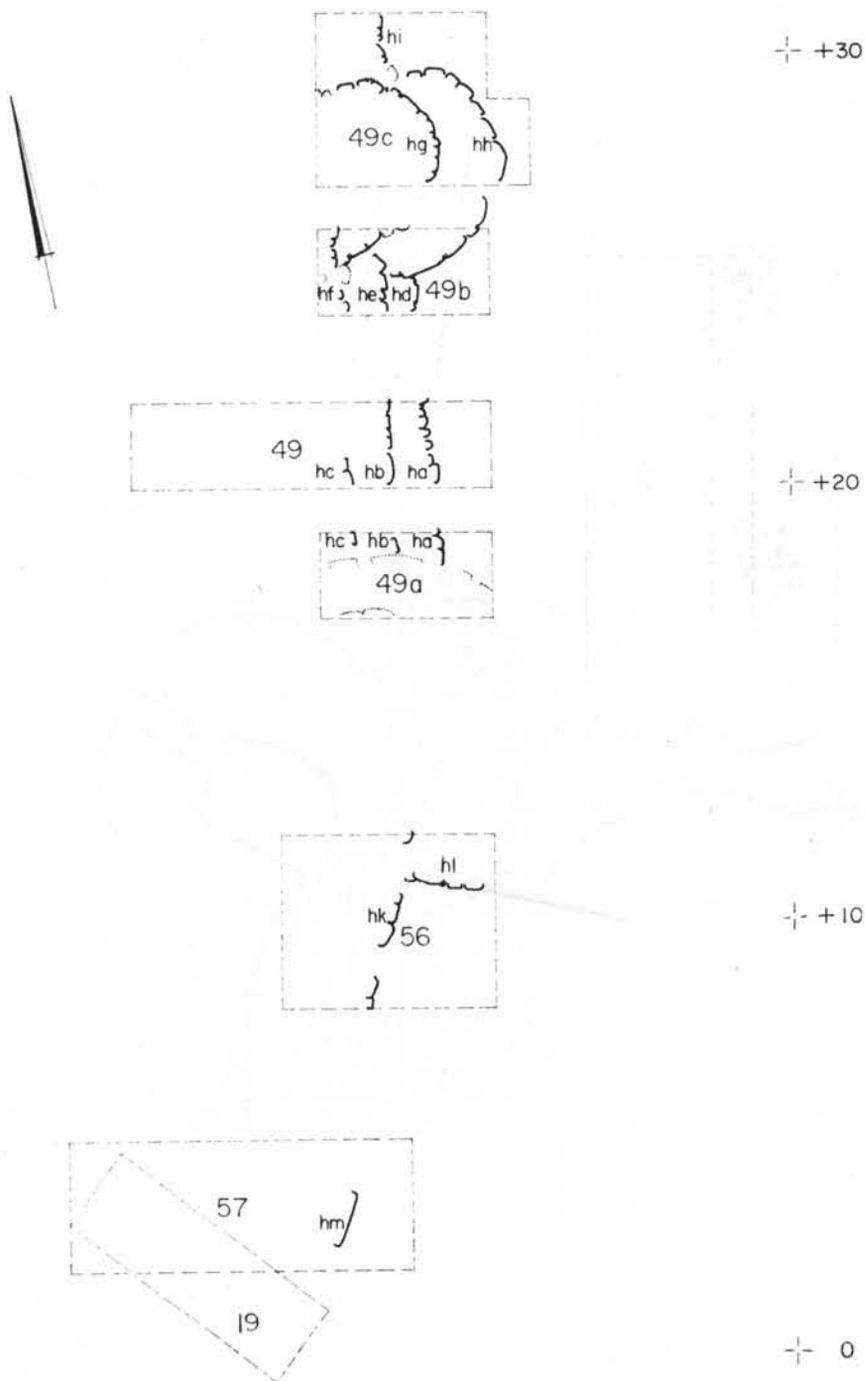
Fig. 2 — Zambujal, planta simplificada da fortificação avançada com a indicação da nomenclatura dos muros e da divisão dos cortes 1:200

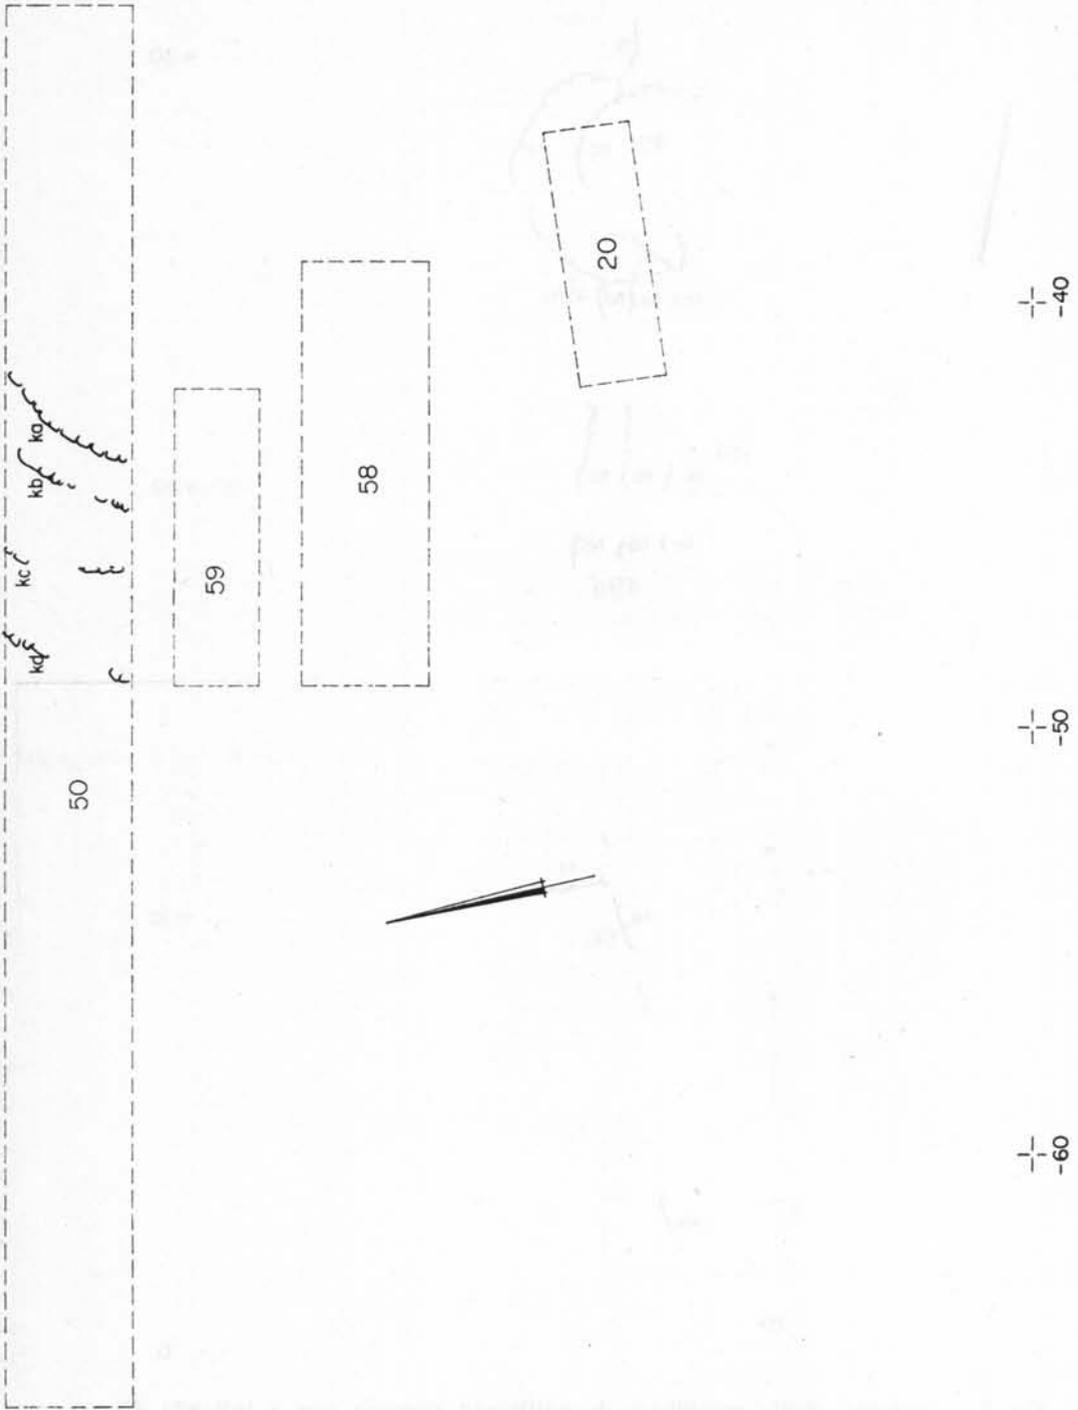
Fig. 3 — Zambujal, planta simplificada dos cortes na zona interior com a indicação da nomenclatura dos muros e da divisão dos cortes, 1:200

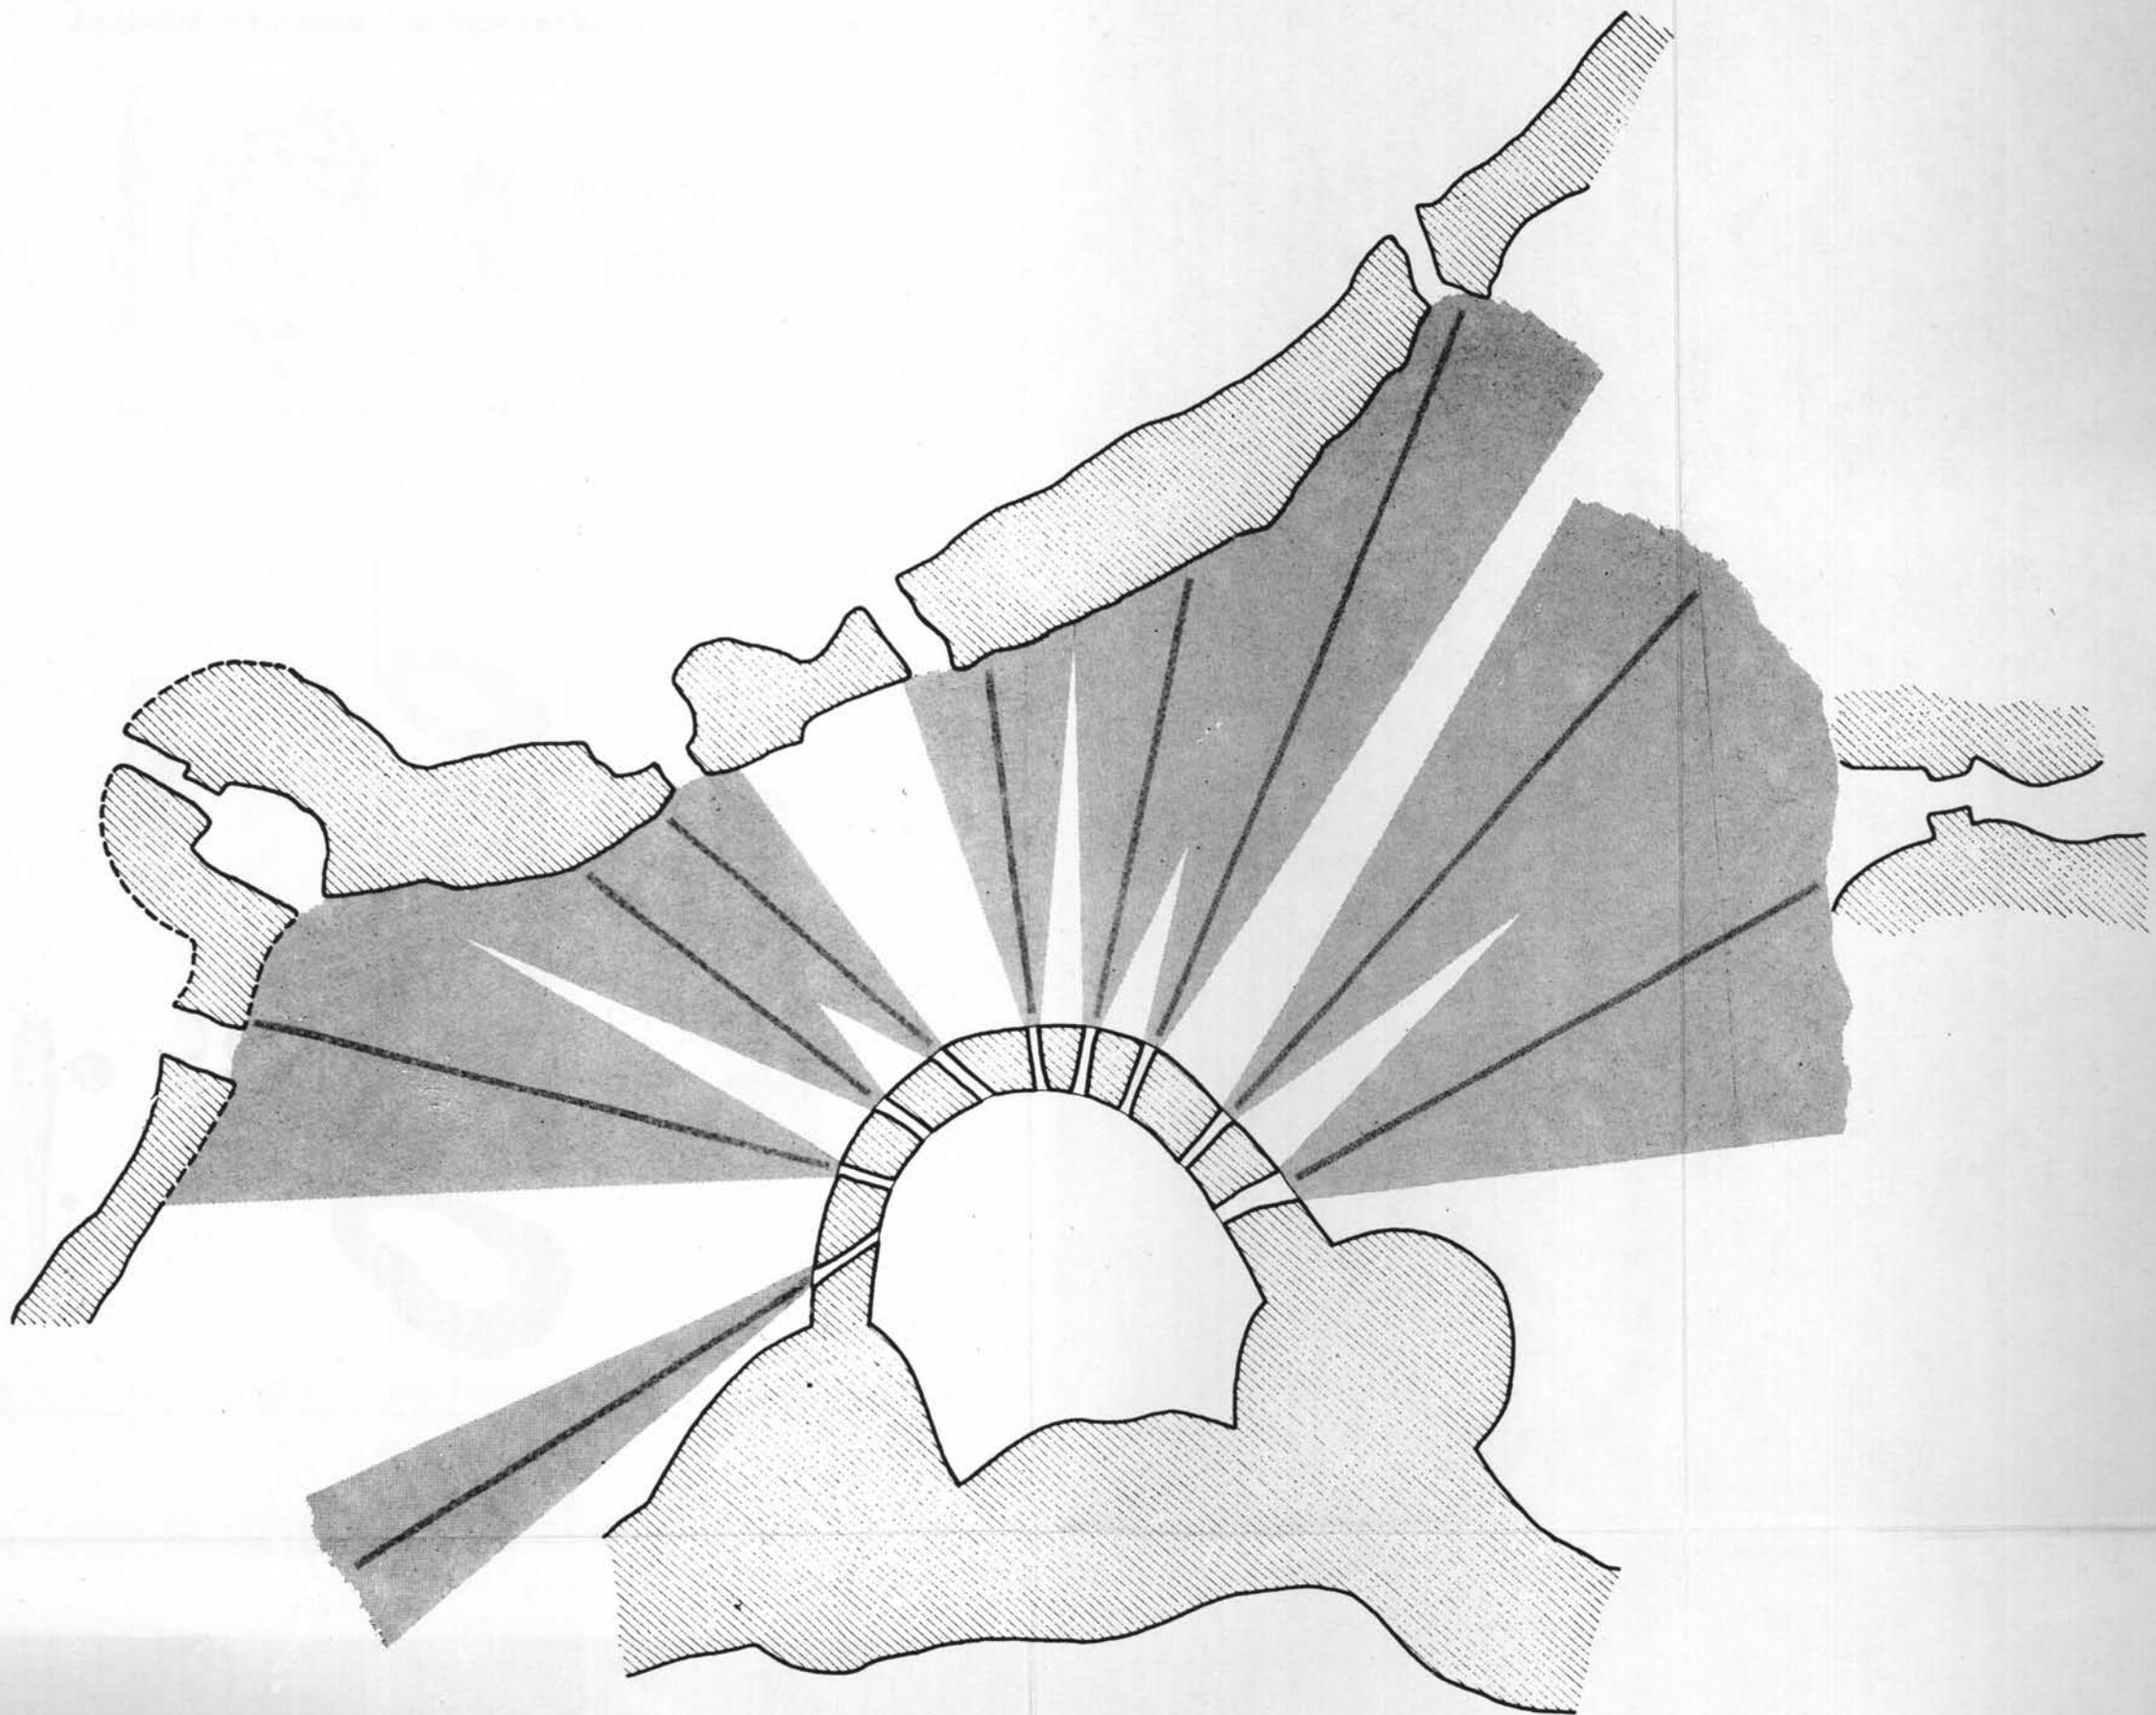
Fig. 4 — Zambujal, representação da zona central da fortificação interior na fase do baluarte e da fortificação exterior com as portas de passagem. As superfícies cinzentas indicam a área de tiro dominada das seteiras do baluarte; os riscos mais escuros indicam o eixo de tiro averiguável. 1:250

A viela com porta, de 1,50 m de comprimento e 1,20 m de largura (Figs. 1.4; Suplemento; Est. 5a), formada pelos muros **by** e **cg**, pode, em virtude dos carris da vagoneta, apenas ser investigada até uma pequena profundidade. Aqui é apresentado em desenho e fotografia o último estado. A viela com porta foi fechada por um muro transversal de 0,70-0,75 m de largura, com um paramento interior **bz 1** e um exterior **bz 2**, igualmente de boa construção (Est. 5a). Este primeiro encerramento deixou ainda aberta, sem dúvida, a parte sul da viela com porta. Somente após o desmoronamento do canto sudeste da viela com porta (**by**), parece ter sido toda a viela com porta fechada pelo muro **bz**. É verosímil que **bz** se juntasse, a leste, a uma mais antiga frente traseira da fortificação exterior. Ainda que se queira admitir que a porta norte pertença ao muro **ce/cf**, a relação entre este muro e a própria porta para o muro **ca/cb/cc** permanece desconhecida.

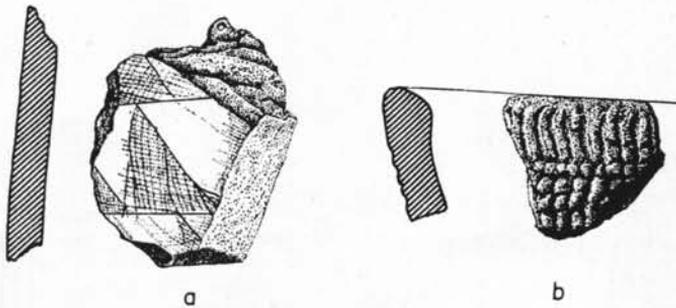
Fig. 5 — a) fragmento de placa de ardósia; b) bordo de vaso decorado a impressão. 2:3

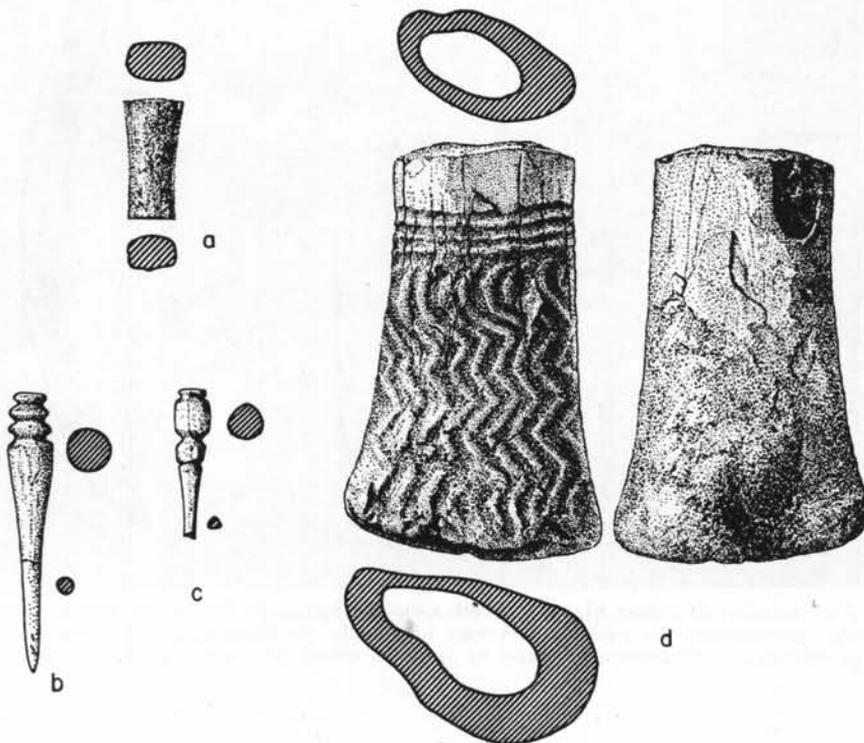
Fig. 6 — a) fragmento trabalhado de marfim (garrote?); b e c) alfinetes de osso com cabeça canelada e em forma de vaso; d) fragmento de chifre com decoração idológica. 2:3

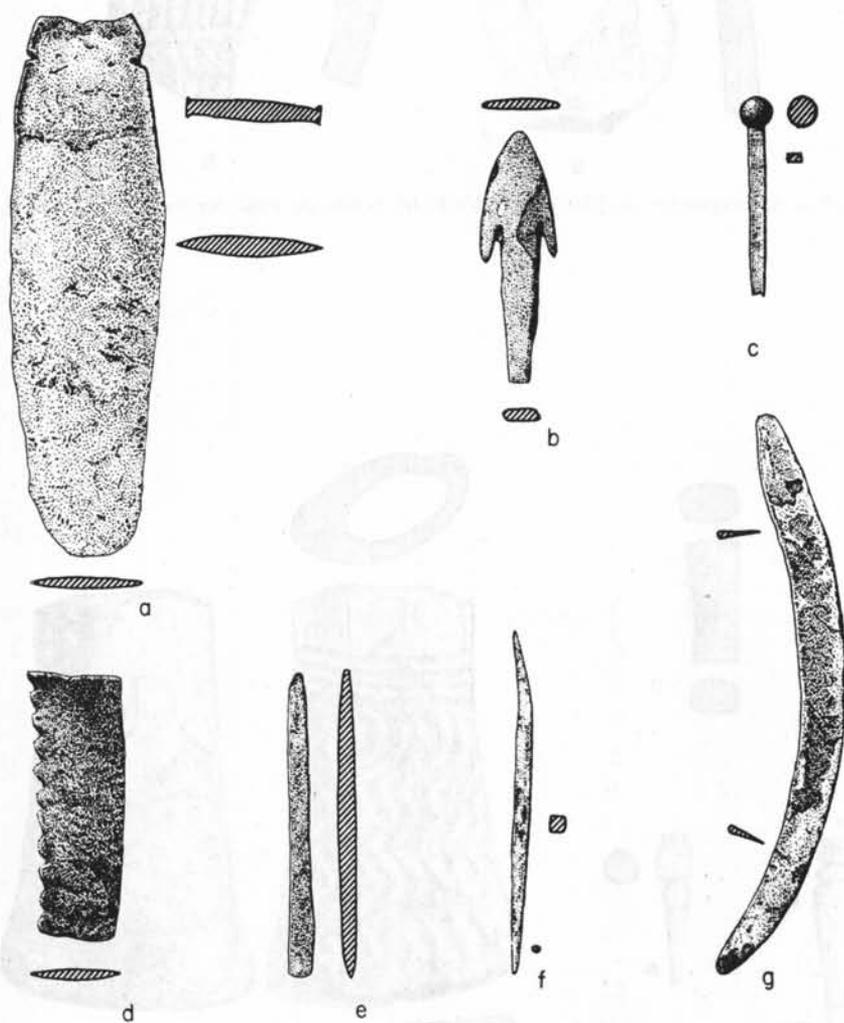
Fig. 7 — Achados de cobre: a) punhal com cabo em forma de língua; b) ponta de seta farpada (proveniente do sopé da elevação fortificada do Zambajal); c) alfinete com cabeça esférica; d) fragmento de serra; e) pequeno cinzel; f) soveia; g) faca curva. 2:3

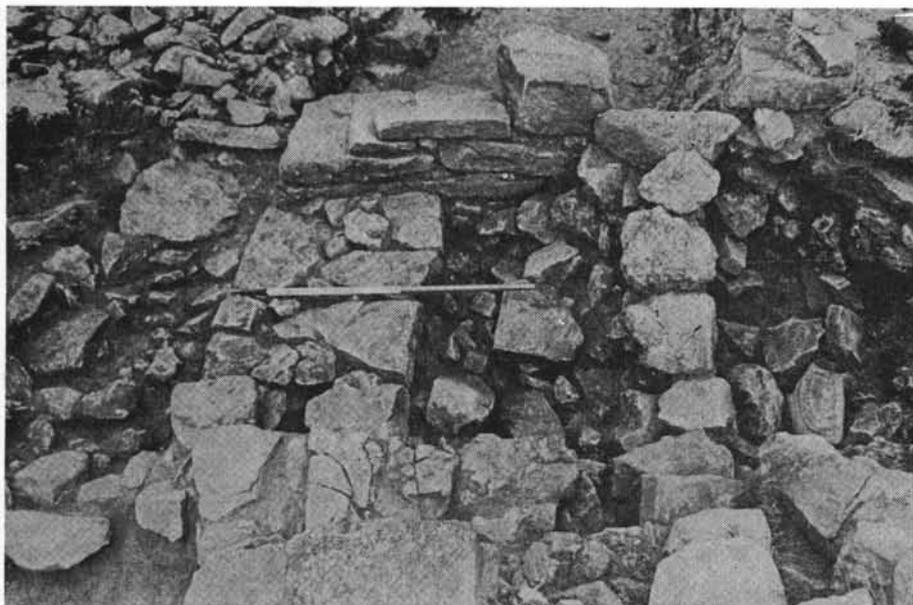
Vista de Este da porta norte, fechada posteriormente

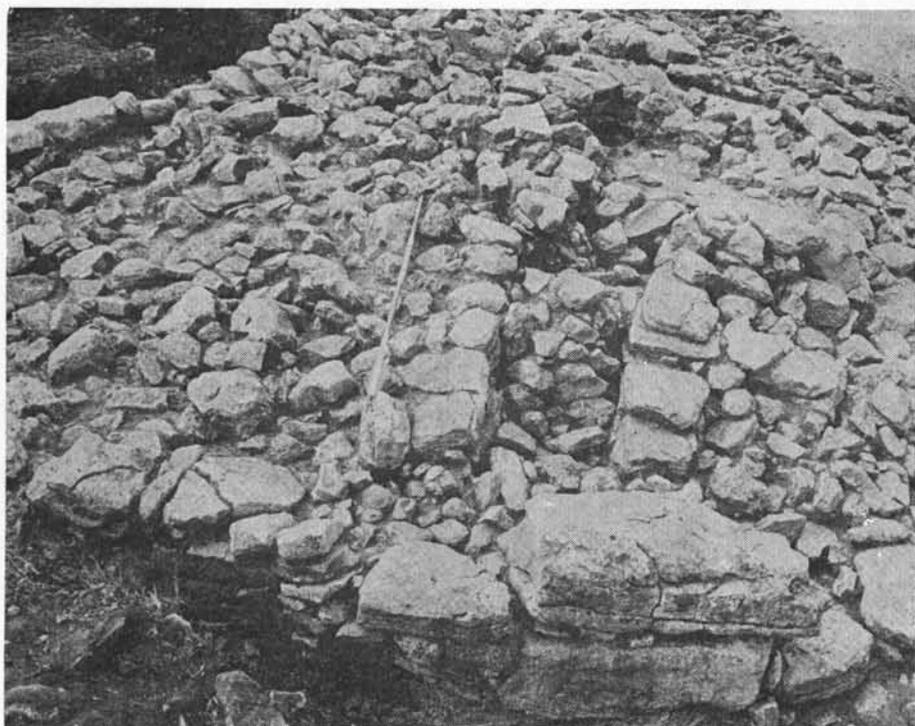
Vista do Norte da entrada para o recinto **M**. No primeiro plano, muro do bastião (corte 40) que fechou a entrada

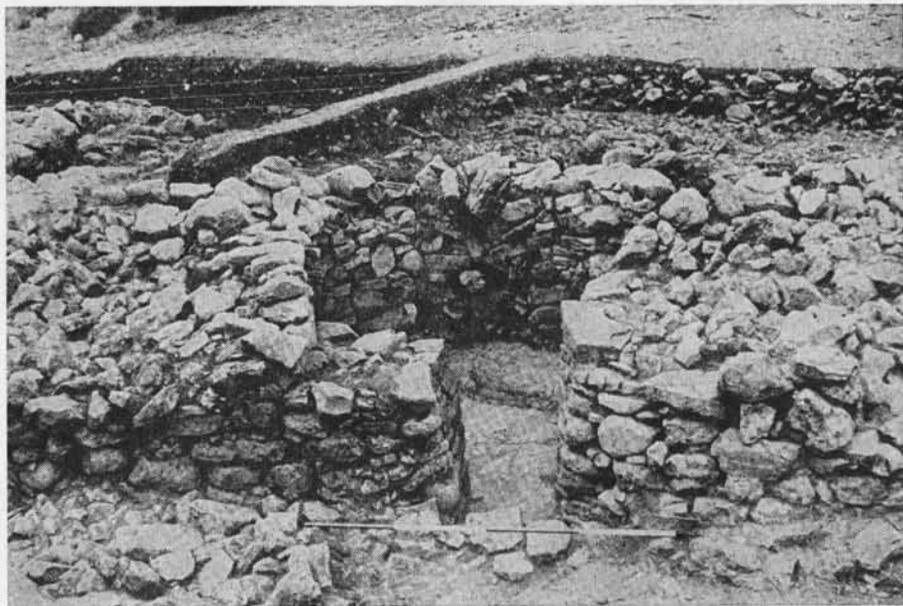
Vista de Oeste da frente interior da fortificação exterior, com a entrada para a torre **L**

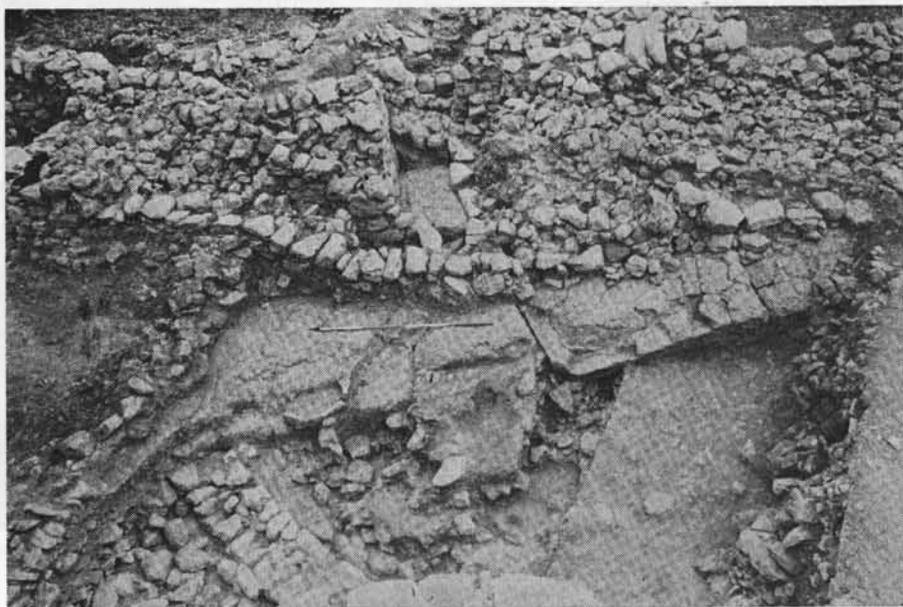
Vista de Oeste da frente interior reforçada, da fortificação interior, com a porta Este ao centro. No canto superior esquerdo, a torre **L**

O resultado foi chegar-se ao conhecimento, de que o muro **be** é a face norte de uma porta que atravessa a fortificação exterior, da chamada porta oriental, a qual corresponde ao muro **ii**, a sul, conservado apenas nas camadas inferiores de pedras (Figs. 1. 4; Suplemento; Est. 6b. 7). A norte e a sul unem-se, aos cantos interiores da porta oriental, troços de muros (**ig**, **ik**, **il**), os quais se devem interpretar como frente interna da fortificação exterior (Est. 6b).

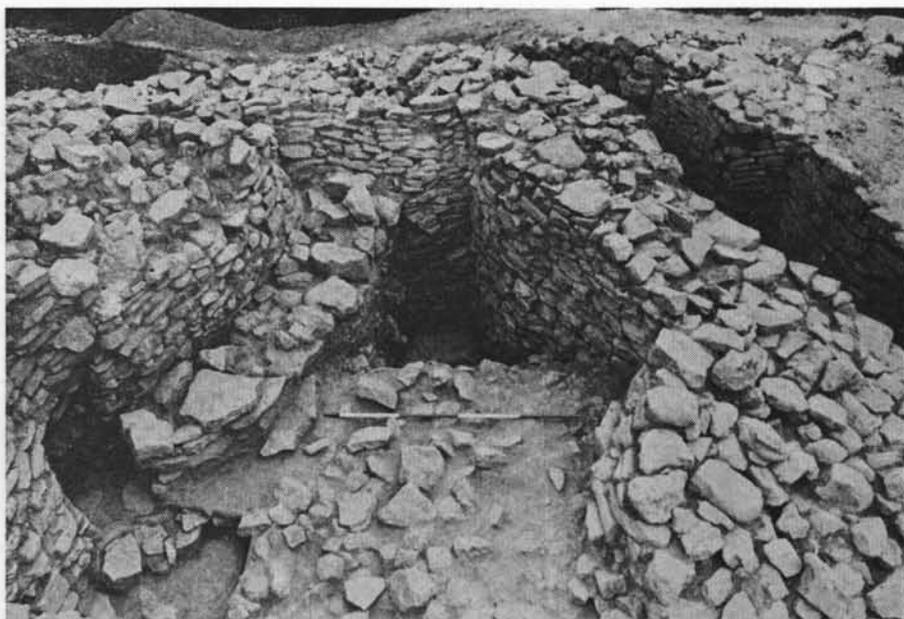
Vista do Norte do recinto junto à porta principal. À esquerda uma porta que estava encerrada

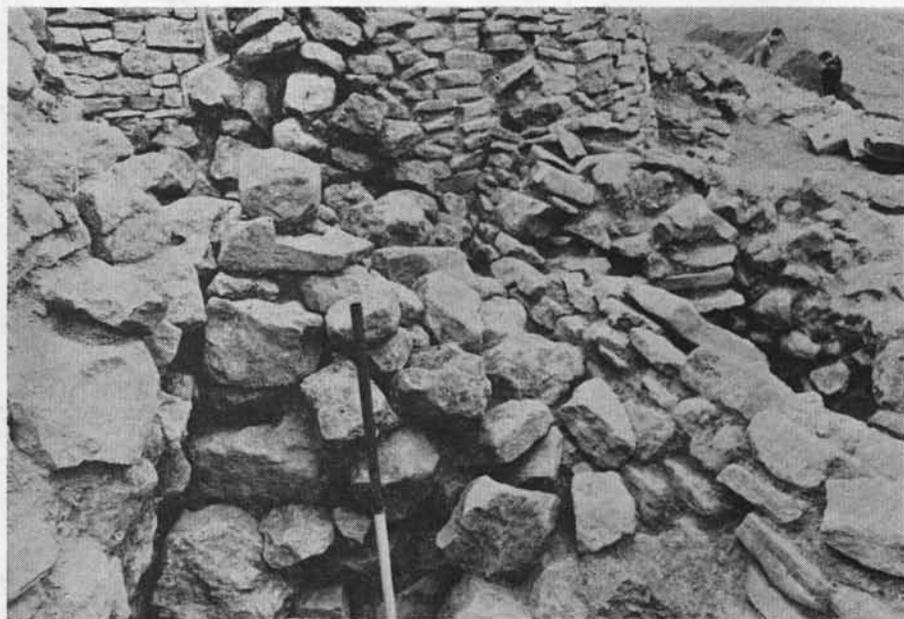
Vista do Norte da frente do muro **fq/fc** e da torre **G**, ao fundo; à esquerda a torre semi-circular **F** e à direita o muro mais antigo **fa**

tos pertencentes a cada uma das partes da construção. O muro **fc/fq** encosta-se, como paramento mais recente, à frente mais antiga do muro **fa/fr**, cujo decurso se tornou também visível após o afastamento do bloco de terreno (Fig. 1; Suplemento; Est. 8b) ⁽¹³⁾.

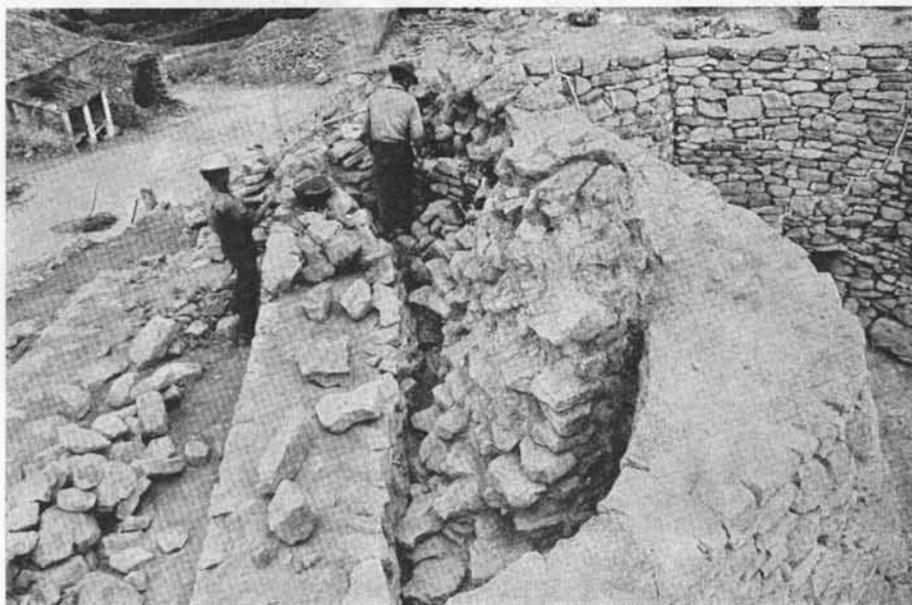
Vista do Sul das fortificações a oeste da barbacã. Reconstrução do muro de reforço **a**, por de traz da torre semi-circular **F**
