ESCAVAÇÕES NA FORTIFICAÇÃO DA IDADE DO COBRE DO ZAMBUJAL/PORTUGAL 1970

EDWARD SANGMEISTER, HERMANFRID SCHUBART e LEONEL TRINDADE

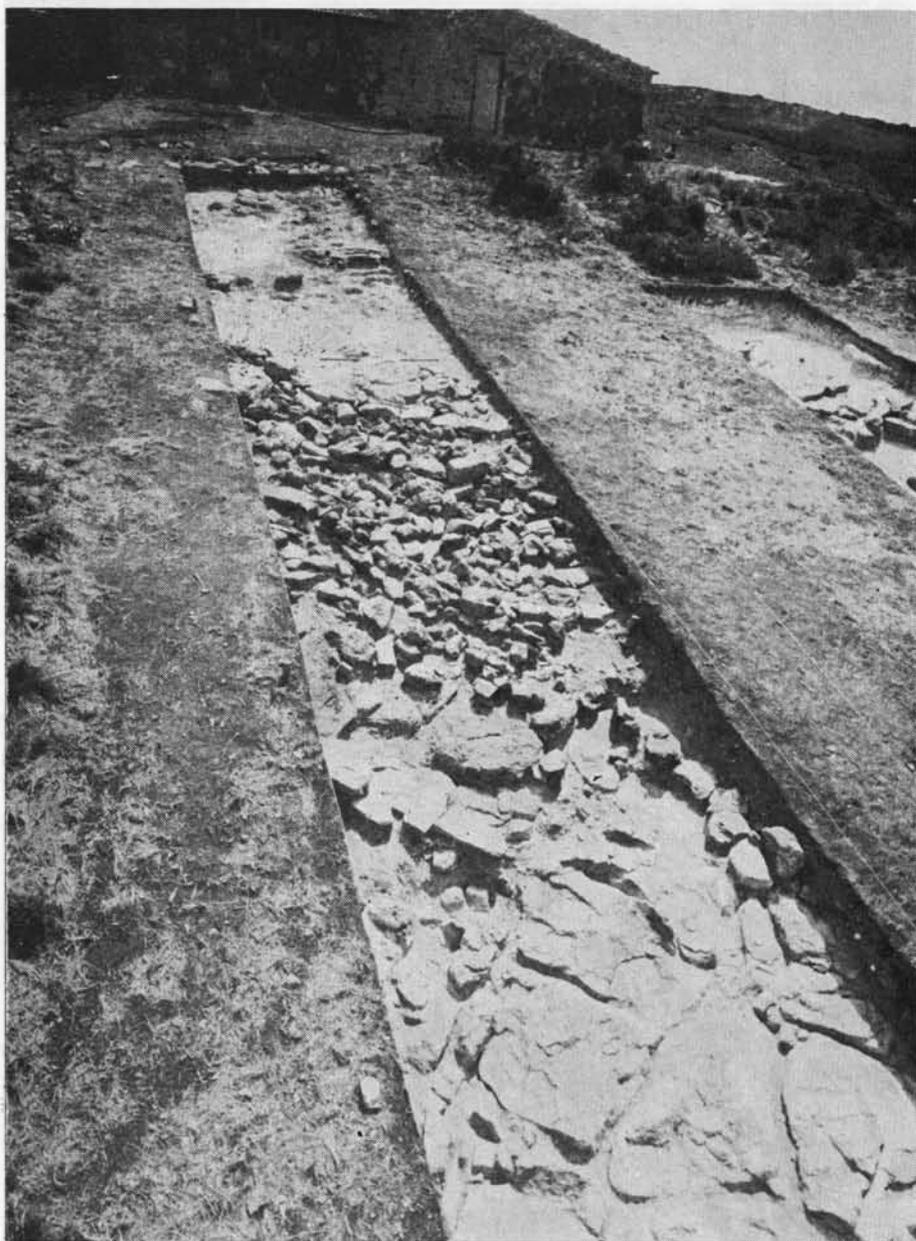
Vista de Oeste do corte 50 com os restos da frente exterior ocidental, reforçada várias vezes e pertencente à fortificação interior
