## CERRO DA VILA — CAMPANHA DE TRABALHOS DE 1972

JOSÉ LUÍS DE MATOS

Em Agosto e Setembro de 1972 fez-se nova campanha de trabalhos na estação arqueológica de «Cerro da Vila» situada na freguesia de Quarteira, Loulé.

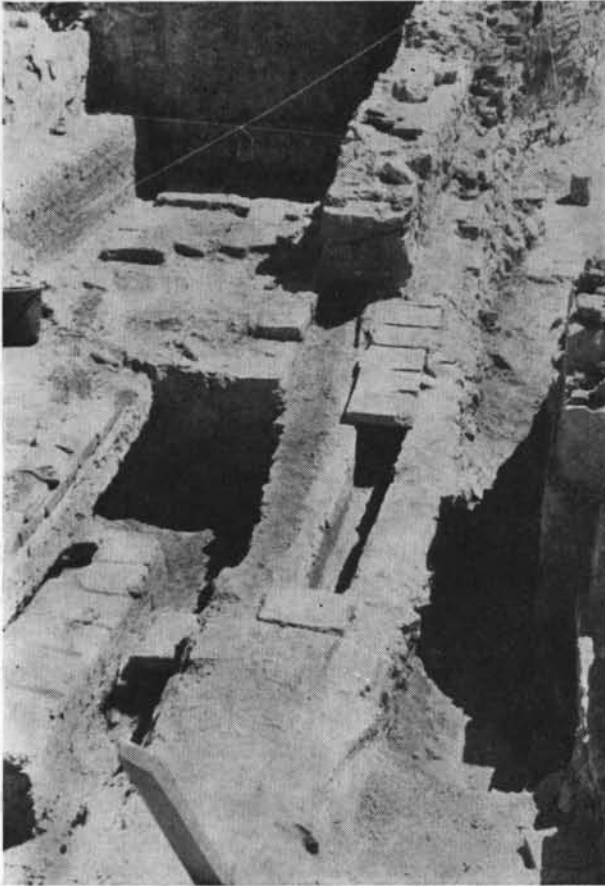
Foto 1

A canalização que corre no quadrado B-10, a'c', foi completamente limpa e escavada. Para N. desta conduta também no quadr. B-10 a'c', vimos, após as limpezas, uma parede sob a qual passam duas largas canalizações comunicantes que possivelmente serviriam de condutas de ar quente (Fot. n.º 1 — lado esquerdo).

Ao centro do quadrado B, junção de 9/10 existe um pequeno compartimento cujo chão actual coberto de tijoleiras apresenta os arranques das «suspensurae» sobre os quais assenta primitivamente o pavimento superior, (fot. n.º 1 ao Fundo). Assinale-se na parede N. (Quadr. B-9 b'd'), a existência de uma camada de estuque que cobria a parede, sendo de rejeitar a hipótese de este compartimento ter servido primitivamente como tanque de água.

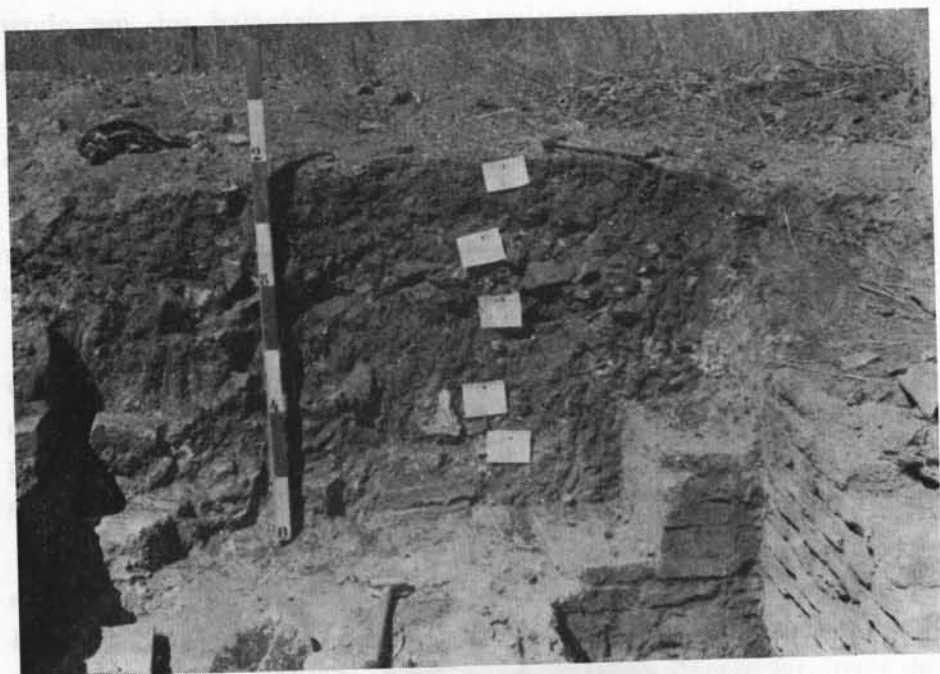
Foto 2

Avançando para O. entrámos em terreno propriamente de escavação. Aí se fez o corte de terreno que pode ver-se na fot. n.º 2.

A altura do terreno sobre a canalização era de 1,20 m, (quadr. A-10 b'c'. Identificaram-se as seguintes camadas:

- 1 — Capa de terra vegetal com 0,20 m em média de espessura.
- 2 — Camada constituída por um pavimento consolidado.
- 3 — Terra negra com grande abundância de cinzas.
- 4 — Camada de entulho constituída por pedra miúda e argamassa.
- 5 — Terra semelhante à da terceira camada.

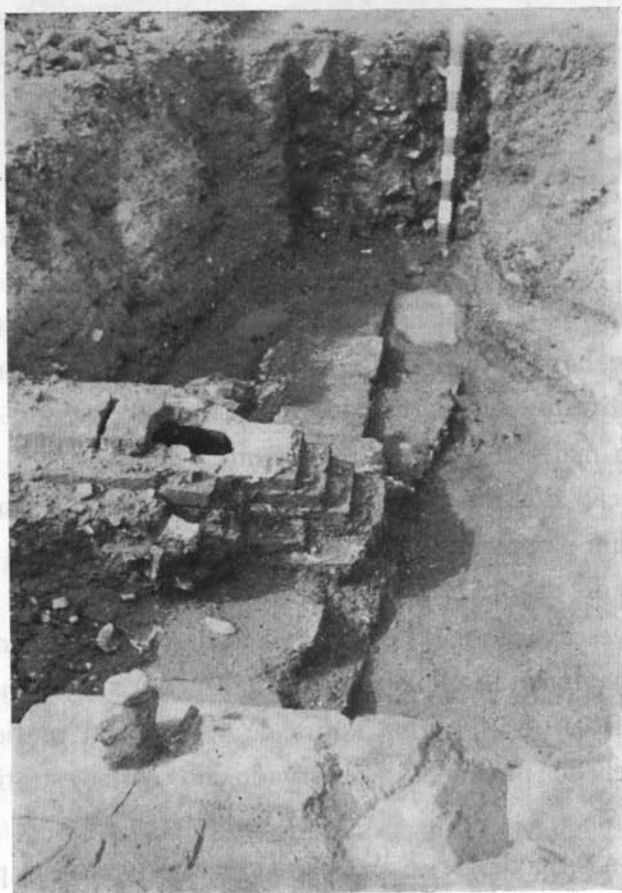
Foto 3

No intuito de descobrirmos o seguimento da canalização de B-10 a'c', foi retirada a terra vegetal numa mais larga extensão, alargou-se o corte feito na camada 2 (em A-10 b'c'), e encontrámo-nos com uma nova conduta existente logo por baixo do pavimento, orientada em sentido diverso daquela que procurávamos (Quadr. A-10 b'c' — Fot. n.º 3).

Por baixo de primeira conduta encontrada nesta zona achámos o seguimento da canalização que vinha de B-10 a'c' e estávamos procurando, (Vd. mapa). Não tínhamos sido nós os primeiros a tentar chegar a esta canalização depois que fora feita. Na realidade pode ver-se perfeitamente desenhada no fundo da fot. n.º 3 uma vala ante-

riormente aberta através das camadas referidas com a finalidade de descobrir a canalização, e posteriormente, cheia de um material de cor, textura e formação distintas da das camadas mencionadas, (um entulho com pouca abundância de cinzas).

Para S. deste compartimento (lado direito da fot. n.º 4 — junção dos quadros B/C - 10), há uma enorme sala com a parede sul encurvada que em planta tem a forma de um arco carpanel (fot. n.º 5). O chão actual coberto ainda em parte por tijoleiras, tem os arranques das primitivas «suspensurae» (fots. n.ºs 3 e 4), sobre as quais assentava o pavimento superior aproximadamente a 0,50 m acima do pavimento de tijoleiras, como se pode deduzir da existência de estuque que nas paredes principia a partir dessa altura para cima, (fot. n.º 5). Tão pouco é de admitir que esta larga sala aquecida fosse um tanque ou reservatório de água, o que se pode deduzir do revestimento das paredes e da altura a que ele se encontra.

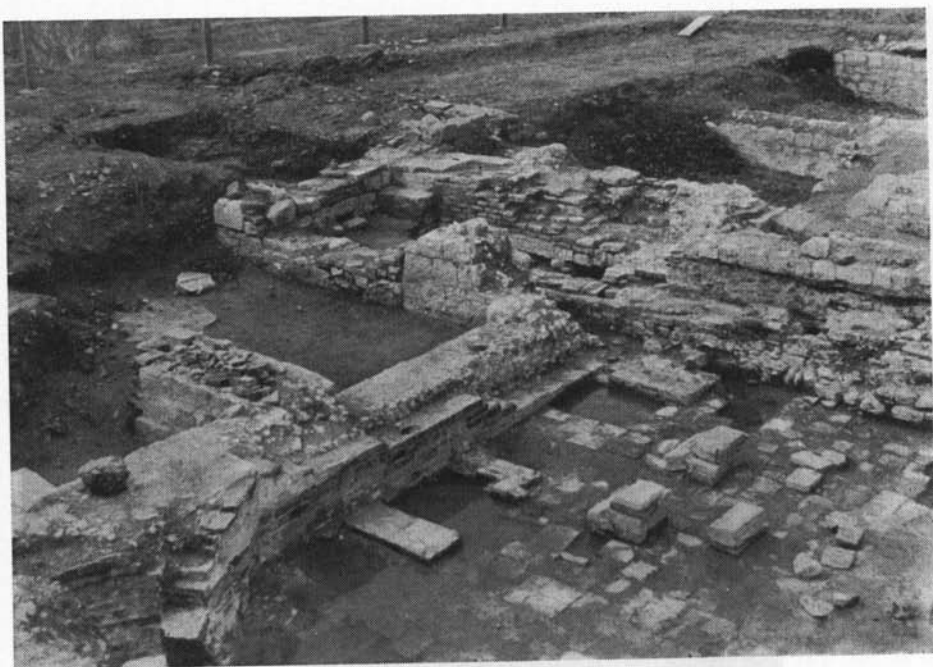
Foto 4

Com vista ao prosseguimento das escavações, foi levantada em larga extensão a camada de terra vegetal sobre o pavimento, (quadr. A-8/9/10). Destapámos também a parede coberta com a camada 2 que faz ângulo em A-9 b'd' (Fot. n.º 4 — parte central ao alto).

Na fot. n.º 4 pode ver-se à esquerda ao alto uma vista panorâmica dos trabalhos realizados nesta zona: a principiar da esquerda dos

quadr. B-10 d', e seguindo para a direita, as zonas mencionadas em último lugar.

Por baixo do estuque está à mostra em muitos pontos uma parede de tijolo, mas em alguns locais, por exemplo no lado O. da sala, a parede de tijolo fica adossada a uma outra feita de argamassa e pedra miúda (fot. n.º 4). Na parede N. não existe estuque; a parte inferior é feita de pedra mas a superior de tijolo (fot. n.º 4).

n.º 5). Esta boca está em relativamente bom estado. Existe uma outra, mais destruída, no canto SO da sala (quadr. B-11 b'c'), como pode ver-se no canto inferior esquerdo da fot. n.º 4.

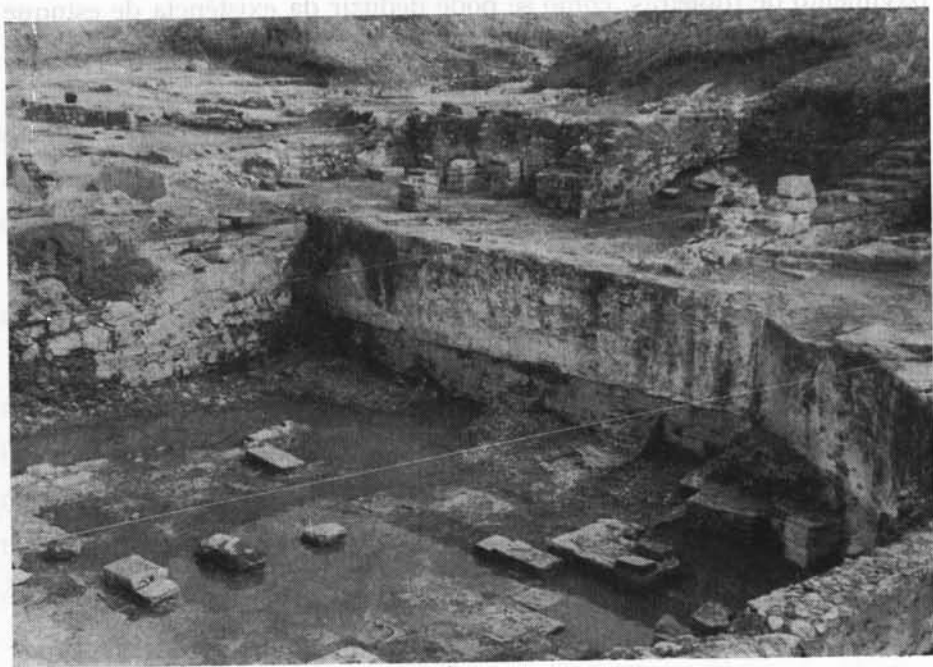
Foto 5

No canto SE da sala existe uma boca de ar, (quadr. C-10 b'd'). Esta conduta ou chaminé comunica com pavimentos existentes por cima da sala para o lado E. (a eles nos referiremos mais à frente, fot.

Existem outros compartimentos na cota dos cinco metros e oitenta centímetros ainda não desenhados, (quadr. D-9 a') onde se vêem restos de muros e de uma canalização junto à barreira de terra cheia de material arqueológico, nomeadamente de tegulae (alto da fot. n.º 5).

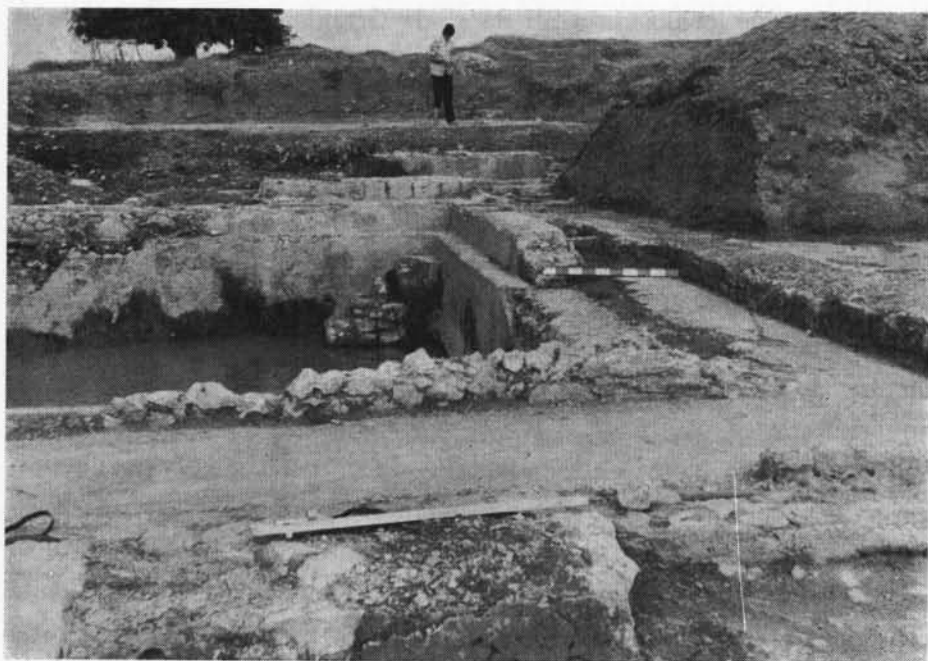
Foto 6

Esta zona aparece sob outro ângulo na fot. n.º 6 onde se pode observar em primeiro plano uma parte do grande tanque de D-8 incluindo a parede E, e no último plano o pavimento que supomos ter pertencido a um tanque localizado em E/F - 8. Sobre ele está de pé um dos nossos trabalhadores olhando para o pequeno frigidarium localizado em E-8 a'). Paredes e fundos destes reservatórios são cobertos de «Opus Signinum» acinzentado, mas o fundo do tanque pequeno está revestido de um mosaico uniforme de cor cinzenta sem desenhos. Uma abertura no fundo da parede C. escoia as águas deste pequeno tanque de E-8 a' para o de D-8, através de um cano aberto a meio da escada de acesso do tanque grande, fot. n.º 6).

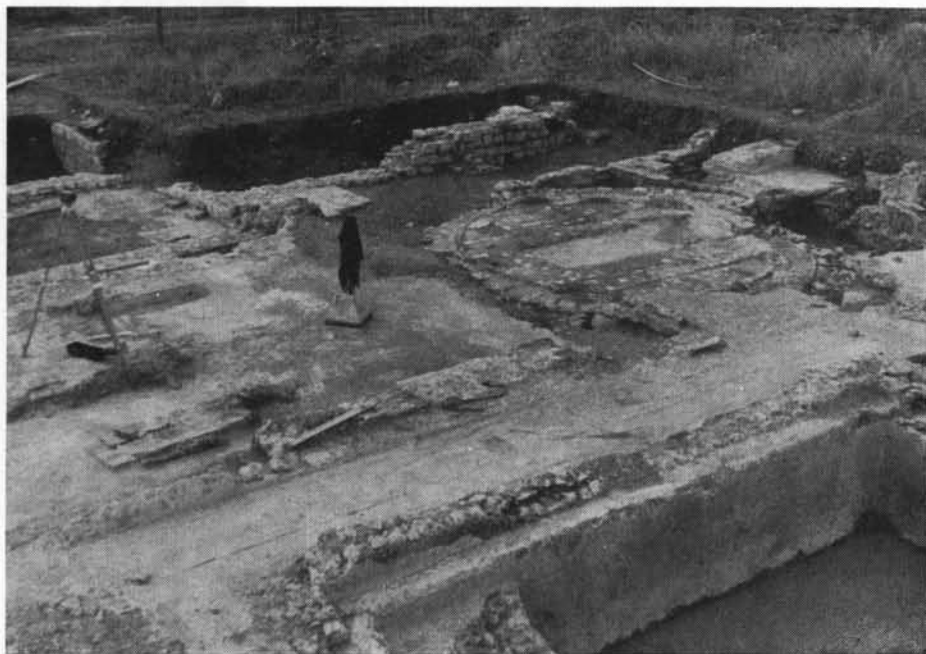
Foto 7

Para O. do grupo dos tanques mencionados, estende-se uma vasta quadra com ruínas de estruturas mal definidas. Esta área apresenta-se como tendo constituído elemento de ligação entre o tanque de D-8, o pequeno tanque de C-9, d', o pavimento sobre «suspensurae» grafado em C-9 b', os restos de um pavimento que fica a meio do quadr. de B-9, o pavimento sobre «suspensurae» que fica a meio do quadr. de B-8 d' e finalmente, o espaço cujo centro é ocupado por restos de um tanque redondo na junção dos quadrados B/C-7/8, fot. n.º 7).

O fundo do tanque redondo na junção dos quadrs. B/C-7/8 foi coberto de placas de mármore de que ainda há restos nos bordos, e pedaços do mesmo material subsistem na subestrutura do fundo do tanque; este ainda tem o desenho das antigas placas que o cobriam. No centro do tanque ficou um rectângulo sem vestígio de assentamento de mármore, (fot. n.º 7).
