A igreja de Sant'Ana do Campo – observações num templo romano invulgar

Thomas G. Schattner*

Resumo

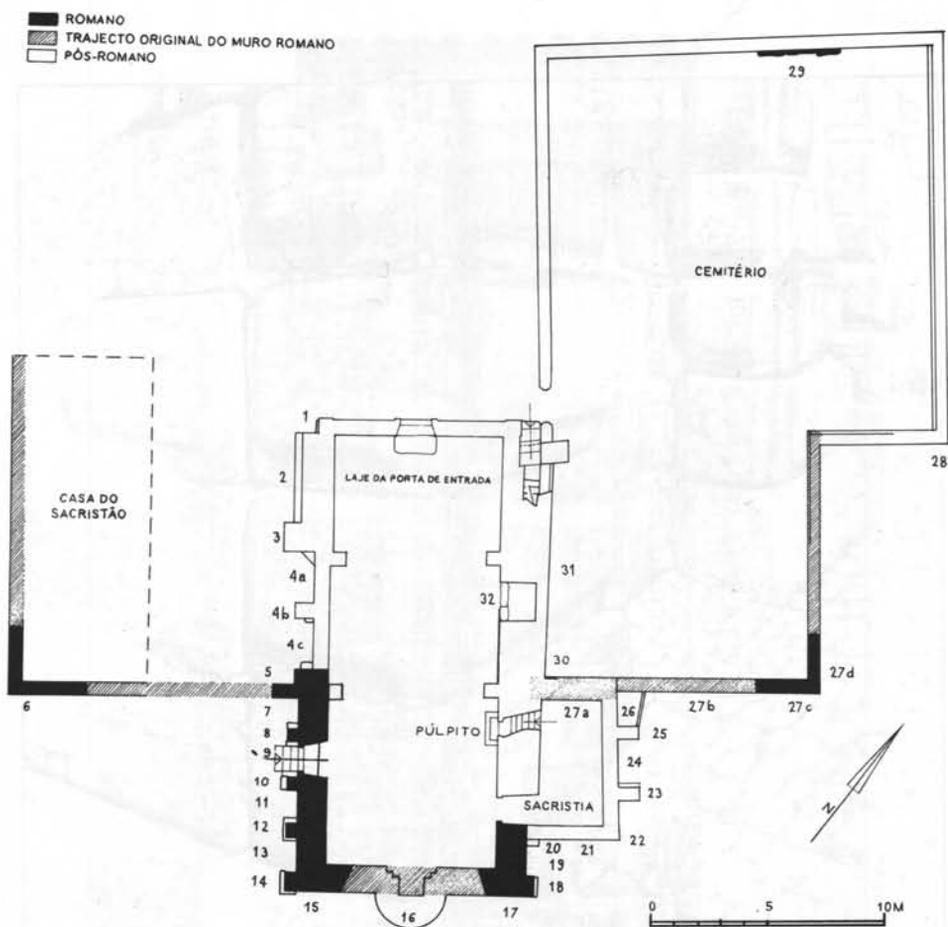
Fig. 1 – Sant'Ana do Campo, igreja, planta (quanto aos números, ver respectivo texto). Desenho A. Ramos com base num levantamento efectuado pela DGEMN na década de 70.

⁴ Quanto aos números, ver planta representada na Fig. 1.

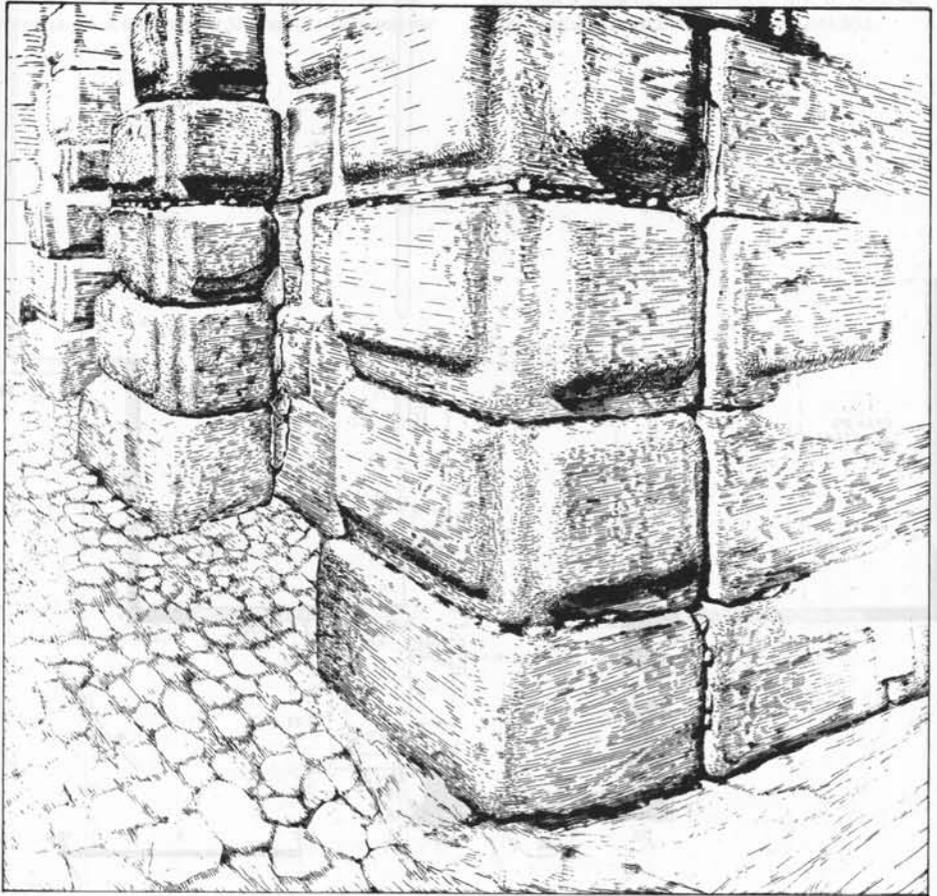
Fig. 2 – Sant'Ana do Campo, igreja, canto sudoeste (n.ºs 14/15, 13, 12 e 10). Desenho de A. Ramos.

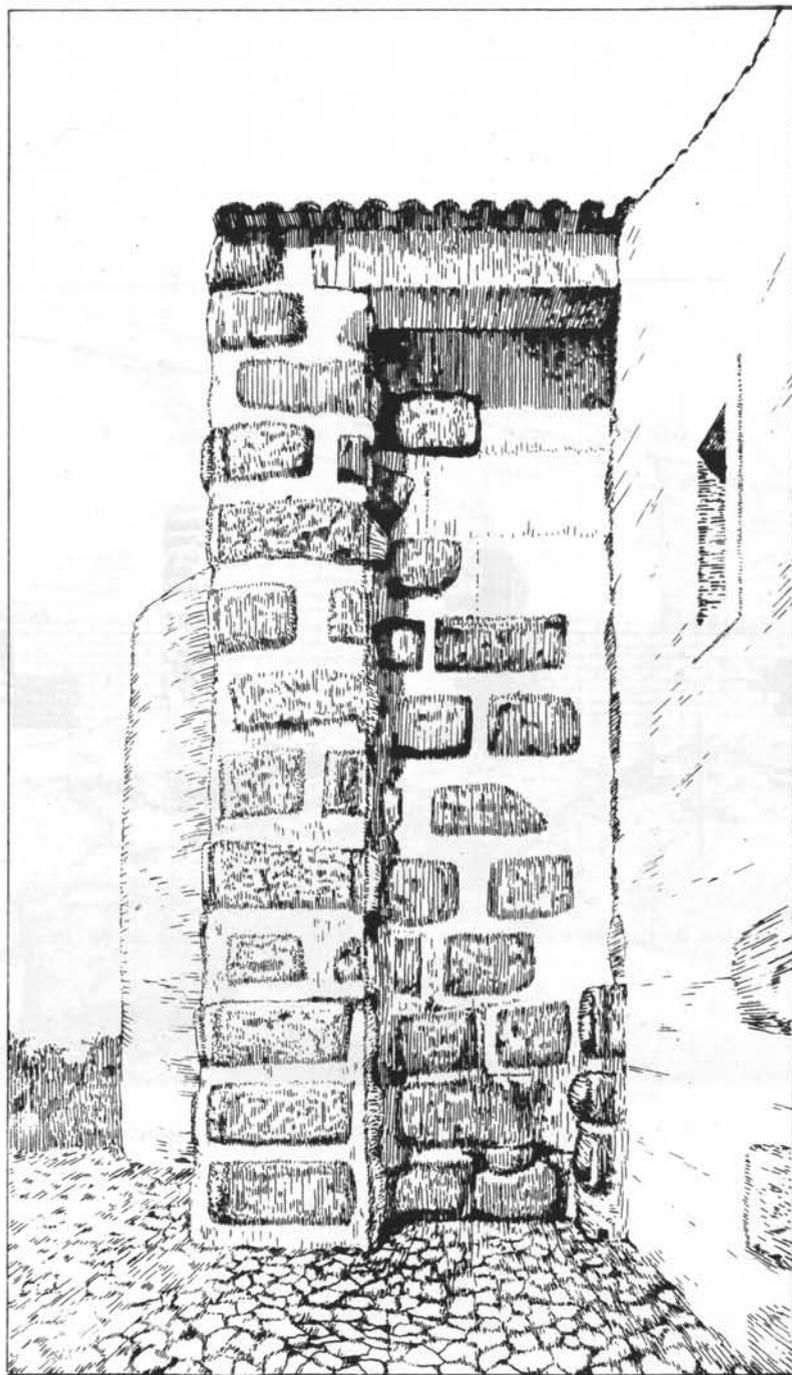
Fig. 3 – Sant'Ana do Campo, igreja, canto sudeste (n.ºs 18, 19 e 20). Desenho de A. Ramos.

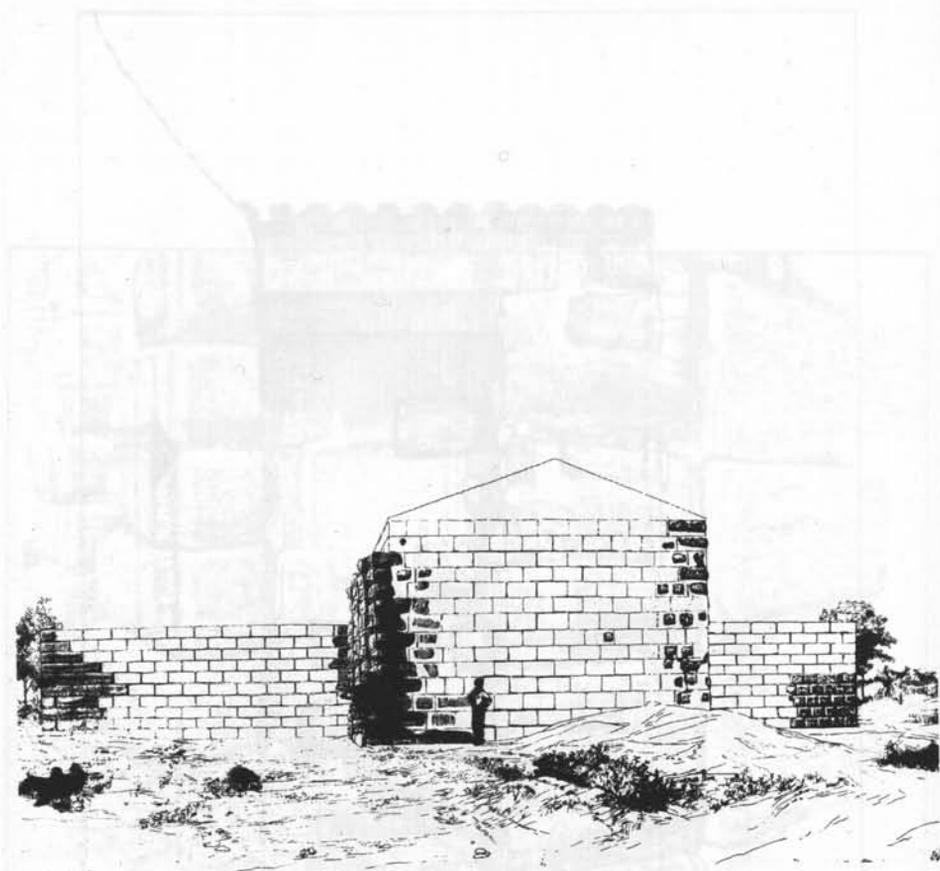
Fig. 4 – Sant'Ana do Campo, reconstituição do recinto do templo, vista de sul. Desenho de A. Ramos.

Juntamente com os resultados de pesquisas comparáveis, relativas às partes n.ºs 7, 15, 17 e 19 (cf. abaixo), o estudo da parte de parede n.º 13 mostra que originalmente a parede oeste e a correspondente parede leste do templo, nas zonas a sul dos n.ºs 5-6 e n.º 27 com os muros do adro que daí partem, bem como a parede sul, foram construídas com silhares almofadados. A fig. 4 procura reconstituir essa realidade.

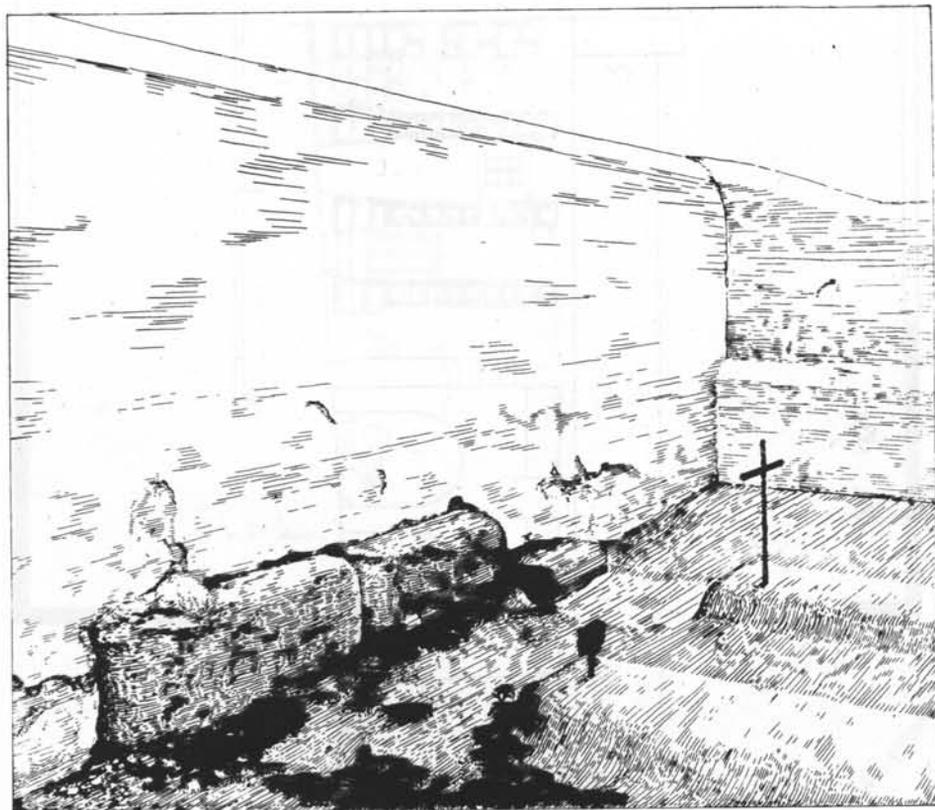
Fig. 5 – Sant'Ana do Campo, os três blocos n.º 29. Desenho de A. Ramos.

N.º 29 – Três blocos de muro. Os dois a oeste fazem parte do muro do cemitério, que passa por cima deles. O alinhamento dos muros é quase idêntico (figs. 1, 5, 38 e 39)⁸. Como já várias vezes foi dito no n.º 27, o moderno muro do cemitério assenta também aqui no antigo muro do adro, seguindo o alinhamento deste. A analogia que se verifica aqui é mais um argumento a favor da suposição que estes dois blocos n.º 29 se encontram *in situ*, tal como o modo como foram colocados na terra. Eles fazem parte do templo, ou seja, do muro do seu adro. Os dois blocos a oeste são mais compridos, o a leste, situado em frente deles, é mais curto. No que diz respeito à qualidade da pedra e ao seu acabamento bruto, sem almofadado nem moldura, assemelham-se aos blocos do alicerce acima descritos, situados debaixo dos contrafortes do templo. Os dois blocos a oeste apresentam ainda outro ponto comum com os blocos de parede do muro do n.º 6, pois o seu comprimento de cerca de 120 a 125 cm é igual. Nada se pode dizer sobre a sua altura, pois os blocos estão enterrados no solo. O terceiro bloco leste, mais curto, parece à primeira vista estar tombado, estando deitado sobre a sua face; a sua aresta sul não segue o alinhamento dos outros dois blocos a oeste. Mesmo assim, esta aresta é surpreendentemente direita e a superfície exterior surpreendentemente lisa, permitindo supor que se trata de uma superfície de choque. Se o bloco se encontrar *in situ*, significa que aqui

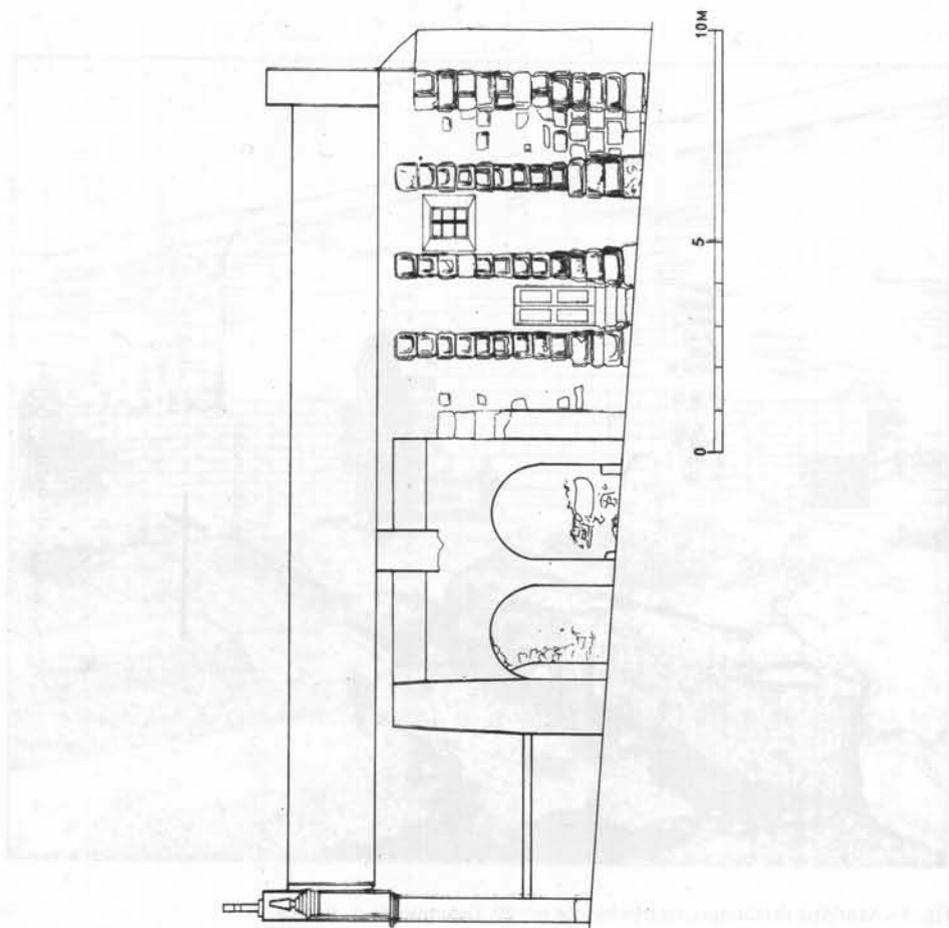
Fig. 6 – Sant'Ana do Campo, igreja, lado oeste. Desenho de A. Ramos.

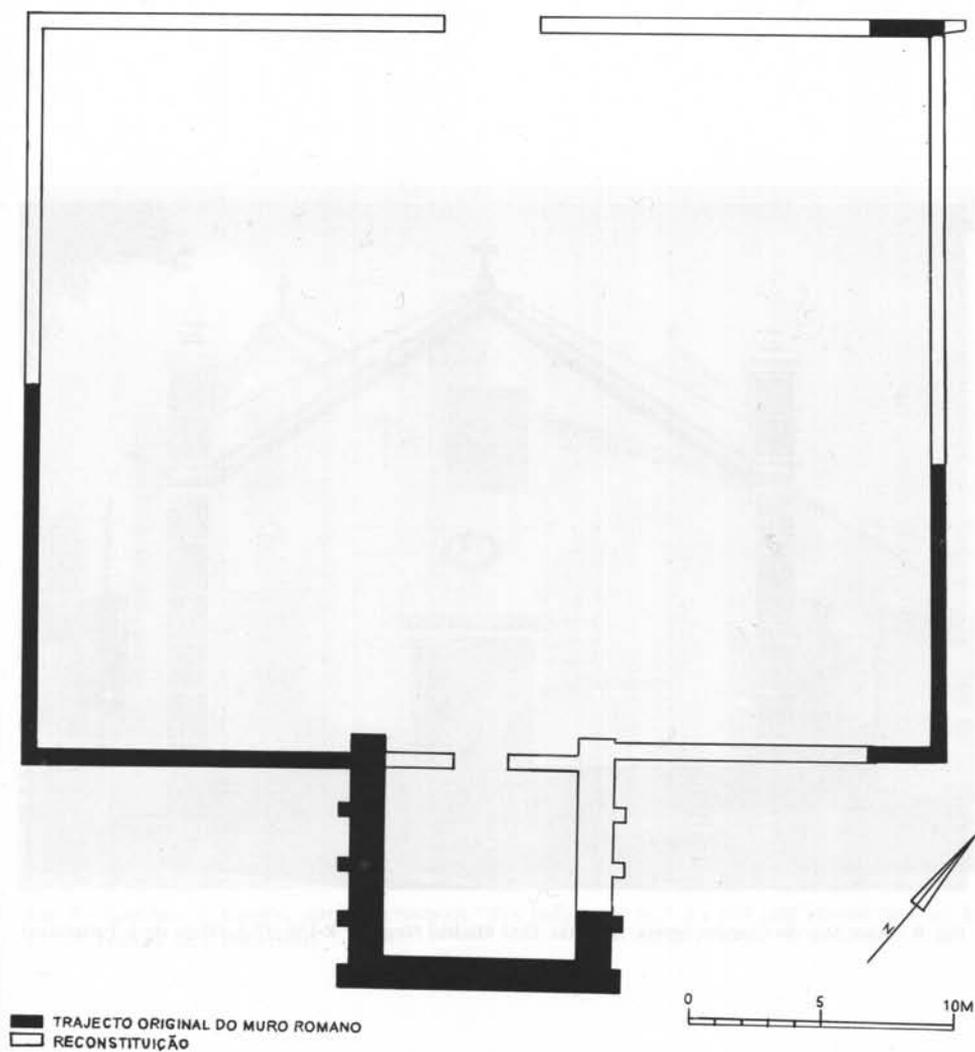
Fig. 7 – Sant'Ana do Campo, reconstituição da planta do templo com adro. Desenho de A. Ramos.

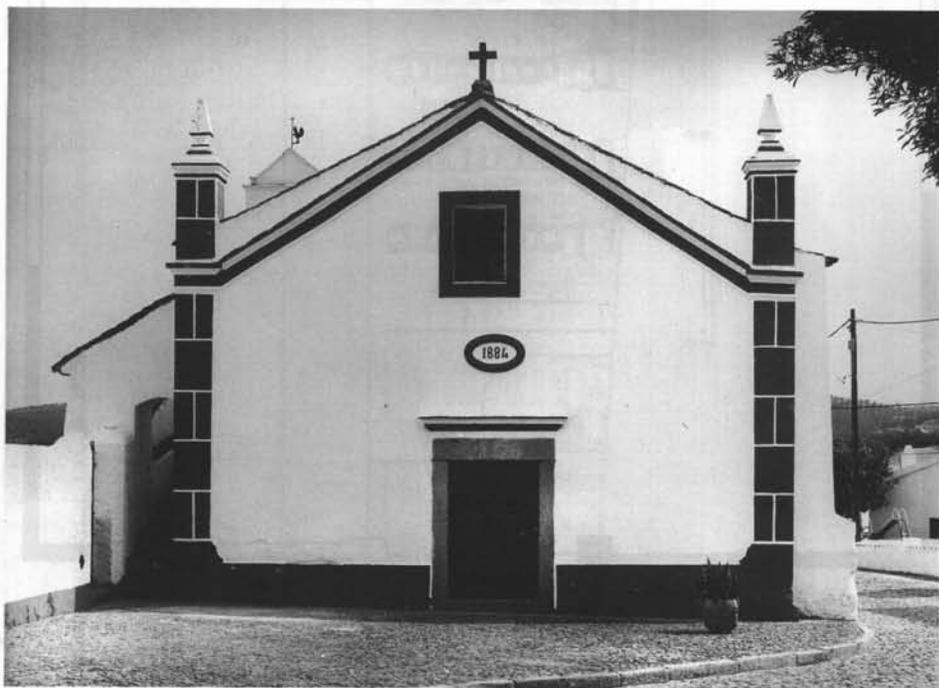
Fig. 8 – Sant'Ana do Campo, igreja, fachada. DAI Madrid Neg. n.º R 156-97-3. (Foto de J. Patterson).

As observações efectuadas permitem supor que o bloco n.º 1 é uma reutilização, o que é comprovado quando se olha para a fachada e a planta da igreja (figs. 1 e 8). O seu muro frontal foi colocado em frente da construção antiga como uma tira; a espessura do muro é idêntica ao comprimento do bloco n.º 1, ou seja cerca de 50 cm (a medida varia). A espessura do muro frontal da igreja, no entanto, é de cerca de 70 cm, medida obtida através do exame do intradorso do portal da igreja, quer dizer que o muro frontal da igreja se compõe de uma parede interior de cerca de 20 cm e de uma parede exterior de cerca de 50 cm. Na planta, os dois muros são nitidamente reconhecíveis devido ao recuo do muro frontal da igreja no canto noroeste. Ao edifício foi anteposta uma fachada cenográfica, que é mais curta do que a do muro interior e não se encontra centrada à sua frente, mas que a nordeste está ligada ao canto (pilastra da fachada), de modo que forçosamente se forma um espaço intermédio no canto oposto, noroeste. Na fachada cenográfica são características da forma as duas pilastras com as pequenas torres que a ladeiam, as inclinações da empena e ainda a cor. A sua tarefa principal é, porém, a de equilibrar as assimetrias, pois o eixo central do portal e da cartela (com a data 1884) não condiz com o eixo central da janela e da cruz na cumeeira. São precisamente as empenas e as pilastras com as pequenas torres que dão à fachada o aspecto de uma unidade simétrica, tendo a cor azul clara o efeito de uma faixa unificadora. O artifício foi conseguido. Se não fosse a diversidade de inclinações na fachada e no edifício que se ergue atrás, o observador despreocupado praticamente nada notaria. O problema é causado pela cumeeira, que não está centrada no topo do edifício, mas desviada para leste, o que faz com que a distância entre ela e o muro exterior não seja igual dos dois lados, a largura das superfícies do telhado seja diferente e a sua inclinação também. Sobre a metade oeste, mais larga, assenta um telhado com uma inclinação menor, sobre a metade leste, mais estreita, um telhado com inclinação mais acentuada. Na face anterior da igreja, este problema foi resolvido, tendo-se-lhe dado empenas simétricas com inclinação igual de ambos os lados, avançadas para o primeiro plano através da acentuação da cor, fazendo-as assim sobressair, enquanto que foi diminuído o efeito óptico das empenas de inclinação divergente, situadas atrás, pintando-as de branco como as paredes.

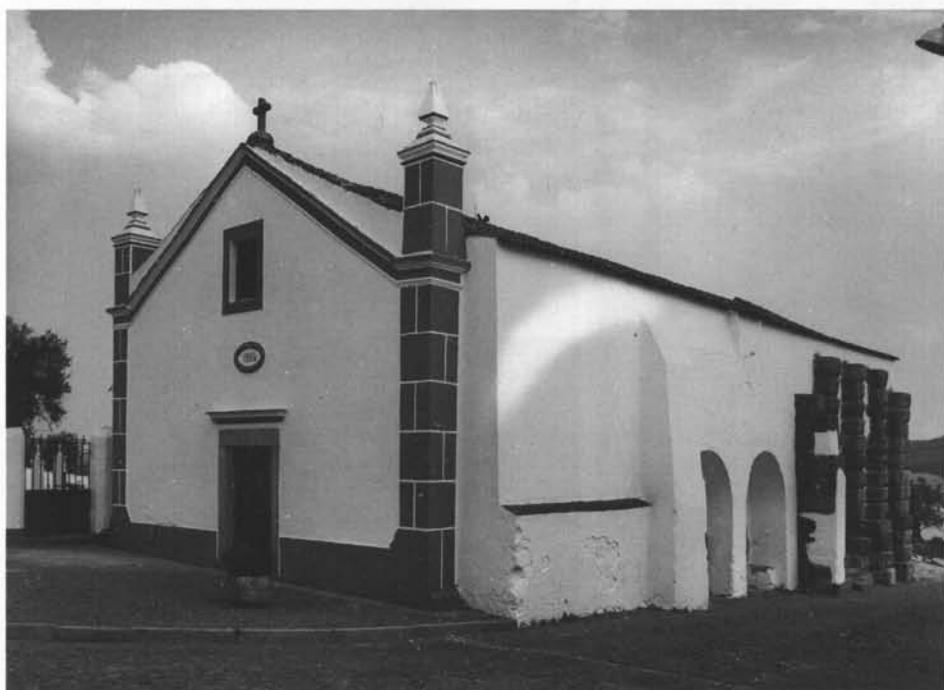
Fig. 9 – Sant'Ana do Campo, igreja, fachada (n.º 1) e lado oeste (n.ºs 2 a 14). DAI Madrid Neg. n.º R 157-97-1. (Foto de J. Patterson).

N.º 2 – Muro com a altura aproximada de um adulto, na zona norte da parede oeste (figs. 1, 6 e 9). A sua altura diminuta, a cobertura com telhas modernas e ainda o tipo da alvenaria (figs. 9 e 26), que se reconhece debaixo do reboco estalado e que é comparável à descrita no n.º 4 no que diz respeito ao tamanho das pedras e a outros materiais como argamassa e fragmentos de tijolos utilizados, indicam nitidamente que o muro é moderno. Para uma

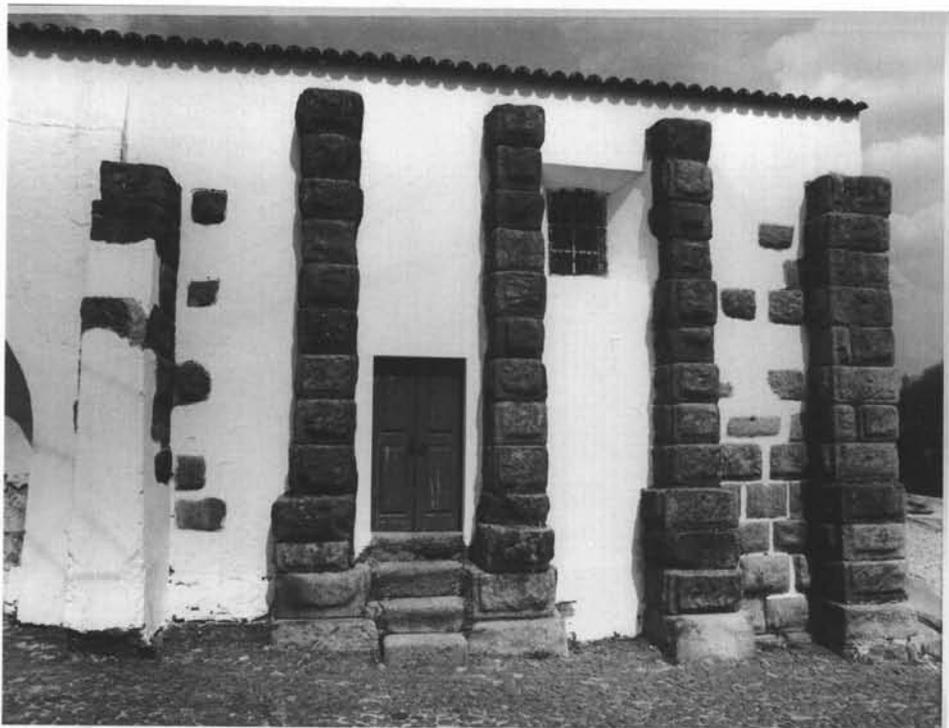
Fig. 10 – Sant'Ana do Campo, igreja, parte sul do lado oeste (n.ºs 5 a 14). DAI Madrid Neg. n.º 9-97-1. (Foto de J. Patterson).

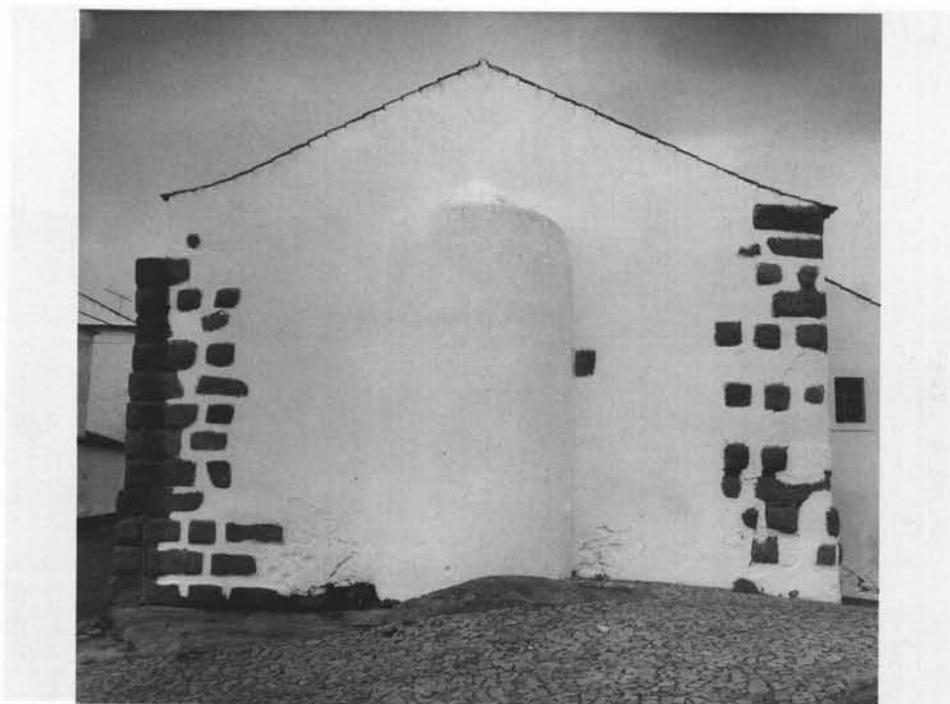
Fig. 11 – Sant'Ana do Campo, igreja, lado sul com abside (n.º 15, 16 e 17). DAI Madrid Neg. n.º R 158-97-8. (Foto de J. Patterson).

N.º 16 – Abside (figs. 1, 3 e 11). Verificou-se que, para se acrescentar a abside, foi demolida a parte central da parede sul do templo, não totalmente até à camada de base, pois como indica a junta muito aberta no ponto onde começa o muro da abside, os silhares de base da parede sul encontram-se *in situ* (fig. 31) encostando nela o muro da abside. Esta demolição parece ter sido efectuada sistemática e metodicamente, de acordo com o que nos é sugerido pelo traçado regular, ortogonal, da linha separadora, descrita no n.º 15, entre muros antigos e modernos. Uma situação idêntica se verifica no canto leste da parede sul (cf. n.º 17). A abside deve datar da época da construção da igreja, ou seja do início do séc. XVIII, pois encaixado nela está o nicho central do altar que, com as suas pequenas colunas caracteristicamente torcidas e douradas, pertence à época barroca, enquanto que toda a parede do altar é neoclássica e foi erguida em 1884 (fig. 14) (Espanca, 1975, p. 32).

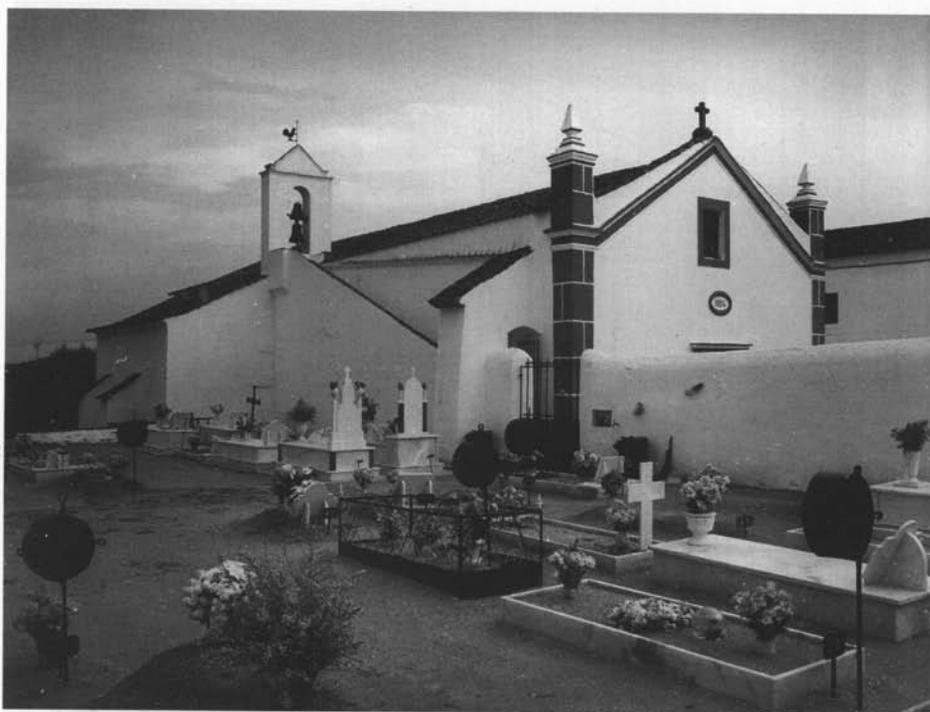
Fig. 12 – Sant'Ana do Campo, cemitério e igreja, de norte. DAI Madrid Neg. n.º R 160-97-12. (Foto de J. Patterson).

N.º 27 – Muro leste do adro (fig. 1), a) muro norte do anexo (fig. 12); b) lado oeste do muro do adro (fig. 19, à esquerda); c) lado leste do muro do adro (fig. 19, à direita); d) lado norte do muro do adro (fig. 20). O troço b) do muro é a continuação do muro norte do anexo a) em direcção a c), leste. Devido ao espesso reboco de cal, não é possível decidir se a) foi construído com a técnica de pedras de cantaria, como o troço b), ou se foi utilizada a técnica de silhares como nos troços c) e d), abaixo descritos. O troço b) do muro, composto quase exclusivamente por pedras de cantaria de forma bastante regular, colocadas em fiadas de alturas diferentes, é um remendo e certamente não antigo. É possível que o velho muro de silhares romano estivesse neste ponto em perigo de desmoronamento. A medida tomada deve ser vista no contexto de uma renovação do muro do cemitério, pois a igreja certamente desde a sua fundação que possuiu um cemitério⁷, que originalmente devia estar situado no interior dos antigos muros do adro. O momento em que se desmantelou o antigo muro do adro, na zona do n.º 27 c) e d), e provavelmente também o n.º 27 a) (cf. n.º 30) até à altura actual, não coincidiu forçosamente com o da construção do n.º 27 b), enquanto que a ligação por meio de argamassa da crista do muro e a sua cobertura com telhas em todo o comprimento só pode ter-se verificado após a colocação do remendo no n.º 27 b). O material de construção amorfo, de pedras pequenas, da alvenaria propriamente dita, não permite reconhecer no ponto de junção (apenas um é visível) uma execução divergente que permitisse reconhecer fases do muro. Face à utilização de espólio e silhares modernos no anexo (n.ºs 22, 23 e 25), surge a pergunta porque razão não teriam sido utilizados blocos deste tipo quando se ergue o troço b) do muro. Uma explicação poderia estar numa data diferente para as obras. Enquanto que, como vimos no n.º 22, o anexo pertence à fase de construção de 1715, o remendo de 27 b) faz provavelmente parte da renovação de 1882-84. Não existem porém pontos de referência directos. Parece que, durante as fases de obras modernas, o material de construção foi escolhido criteriosamente, de acordo com o local da sua utilização.

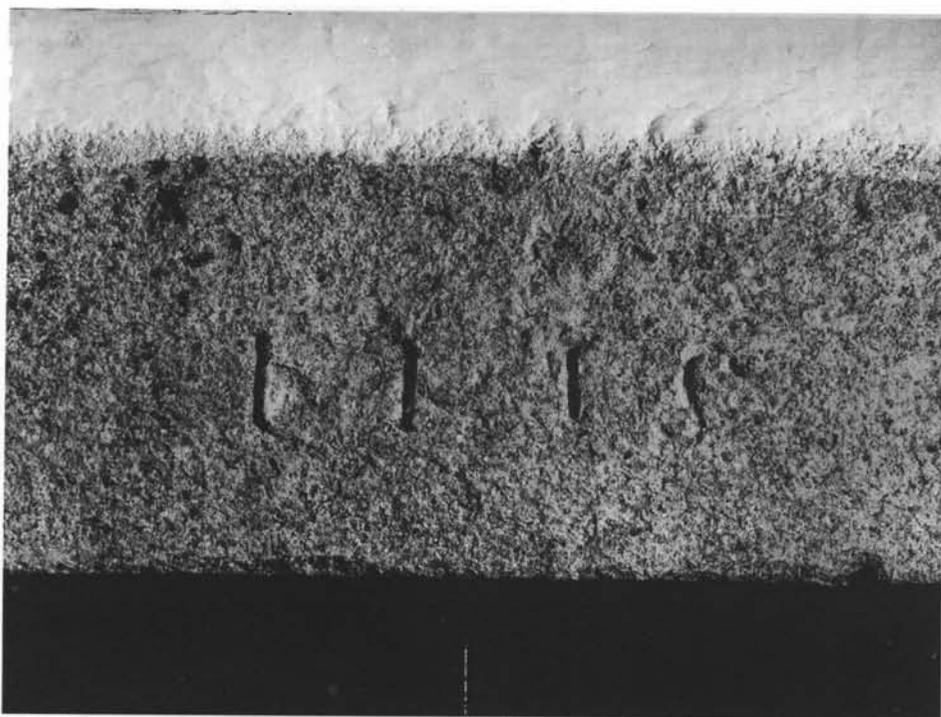
Fig. 13 – Sant'Ana do Campo, igreja, verga da porta com indicação da data. DAI Madrid Neg. n.º R 162-97-8. (Foto de J. Patterson).

igreja da aldeia foi acrescentada com o aproveitamento dos restos existentes dos seus antigos muros (Correia, 1972). A data de 1715 está gravada na verga do portal (fig. 13). Se a imagem da padroeira St.^a Ana, hoje visível no meio do altar, fazia parte da decoração original (Espanca, 1975, p. 32, est. 95) (fig. 14), é possível que outrora tenha sido erguida nas ruínas uma capela mais antiga, datando do séc. XV. Como indica a data 1884, numa cartela por cima do portal da igreja (fig. 8), efectuaram-se por esta altura novamente obras extensas. Desde então o seu estado manteve-se inalterado. Possivelmente o edifício não atrairá a atenção do visitante de hoje àquela povoação e este talvez nem mesmo reconheça que é tão antigo, pois com os seus muros caiados de branco e os contrafortes de pedra bruta, à primeira vista parece uma igreja medieval (figs. 9 e 11).

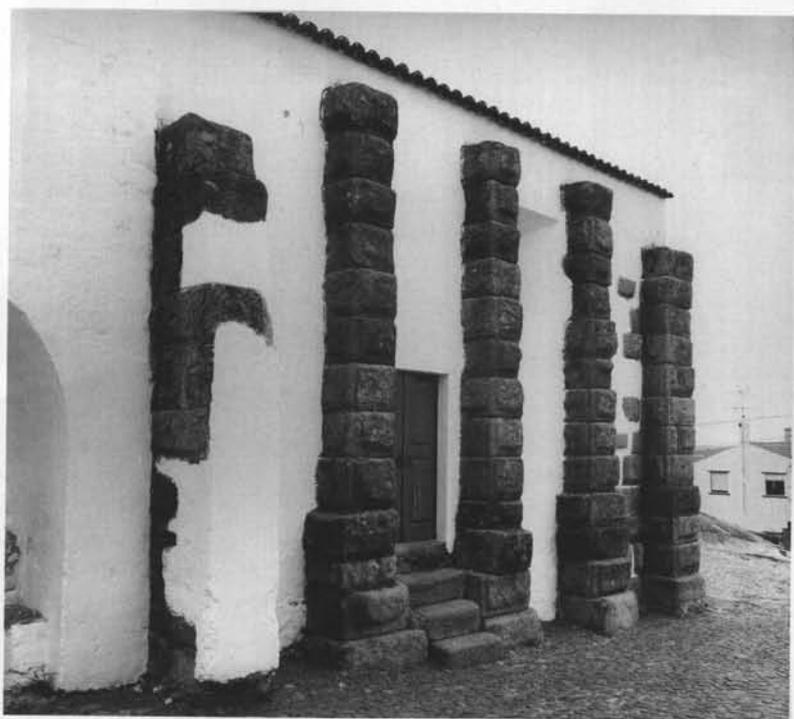
Fig. 15 – Sant'Ana do Campo, igreja, lado oeste (n.ºs 5 a 14). DAI Madrid Neg. n.º R 157-97-11. (Foto de J. Patterson).

N.º 5 – O que parece ser um contraforte é, na verdade, a junção do muro do adro n.º 6 (figs. 1, 6, 7, 10 e 15), construído com 12 fiadas de pedras. Nas cinco camadas inferiores, visíveis apenas no lado leste da pilastra, há silhares mais pequenos (fig. 15). As camadas superiores, 6 a 12, são formadas por silhares de parede maiores, utilizados também em outras partes do edifício (medidas: cerca de 60x105 cm). Como se pode observar, foram usados no templo dois tipos diferentes de silhares almofadados, correspondendo ao local onde foram colocados: silhares de parede (por exemplo figs. 16, 17 e 27) que, ao contrário dos silhares de pilastra (por exemplo figs. 2, 10, 15 e 16), não apresentam moldura ou pelo menos uma tão nítida, nem geralmente um almofadado tão pronunciado. A alvenaria moderna, caiada de branco, permite reconhecer o aparelho antigo, no qual os blocos foram colocados em fiadas de pedras alinhadas. Assim, os blocos das 6ª, 8ª, 10ª e 12ª fiadas têm metade do comprimento dos das camadas intermédias. A face superior do bloco mais alto

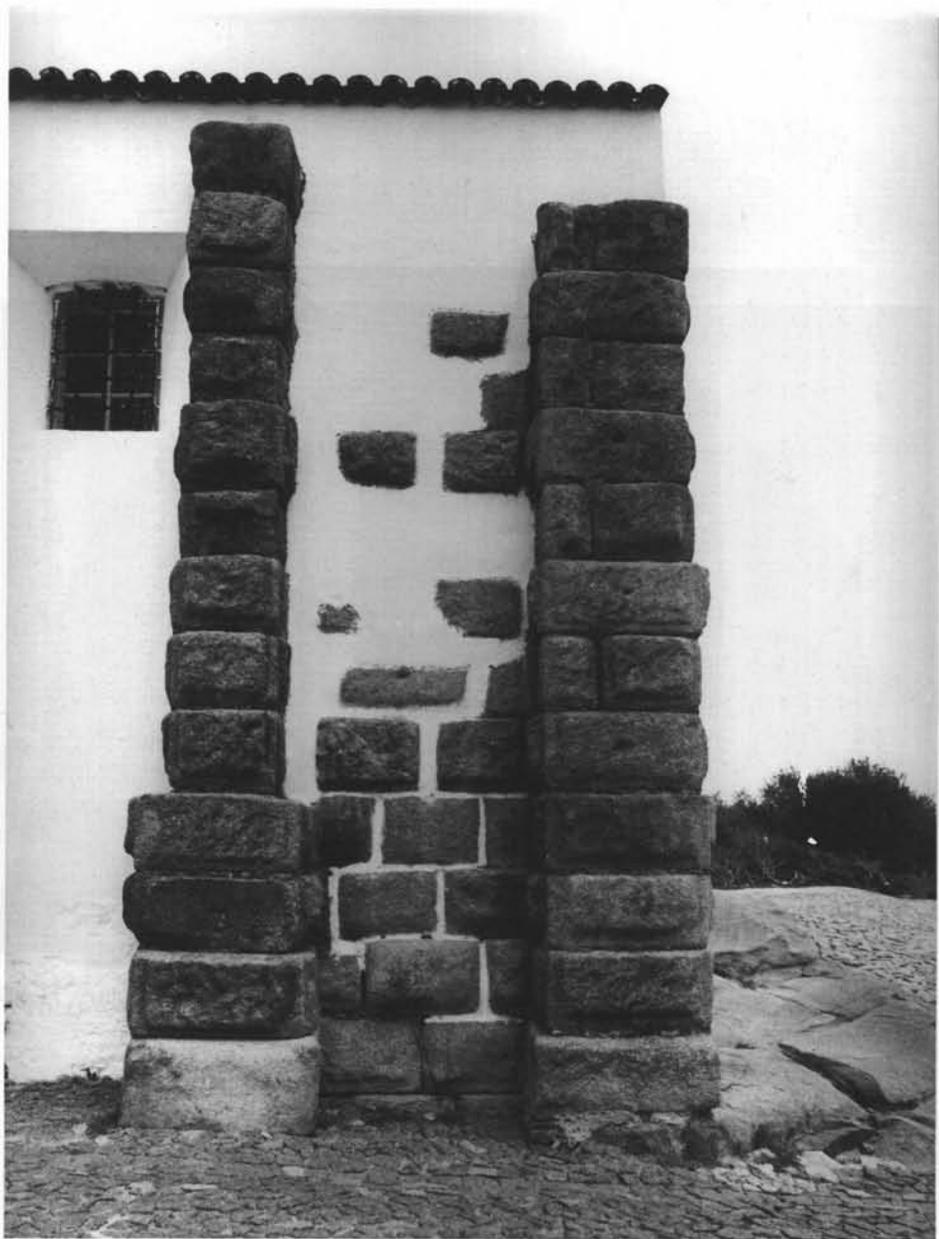
Fig. 16 – Sant'Ana do Campo, igreja, lado oeste (n.ºs 12, 13 e 14). DAI Madrid Neg. n.º 9-97-8. (Foto de J. Patterson).

N.º 13 – Parte de um muro do templo, a que se encontra em melhor estado de conservação, de 11 fiadas de silhares de parede (figs. 1, 2, 6, 10, 15 e 16). Nas fiadas inferiores o muro está completo, enquanto que para cima se conservou um número menor de silhares, resultando daí que dos três silhares que, no máximo, têm lugar na parede entre as pilastras 12 e 14 (cf. abaixo), por vezes estão à vista apenas dois (fiadas 6, 7, 8 e 9) ou mesmo um (camadas 11 e 12). Dado que parece não se ter conservado nenhum silhar na camada 9, as 11 fiadas de silhares estendem-se até à camada 12. Mantém-se a concordância das juntas dos blocos de parede e dos contrafortes n.ºs 12 e 14 (ver abaixo) de ambos os lados. Na fiada 7 um silhar de pilastra e um de parede foram trabalhados numa só peça. A superfície frontal do bloco adjacente apresenta um orifício para ferramenta.

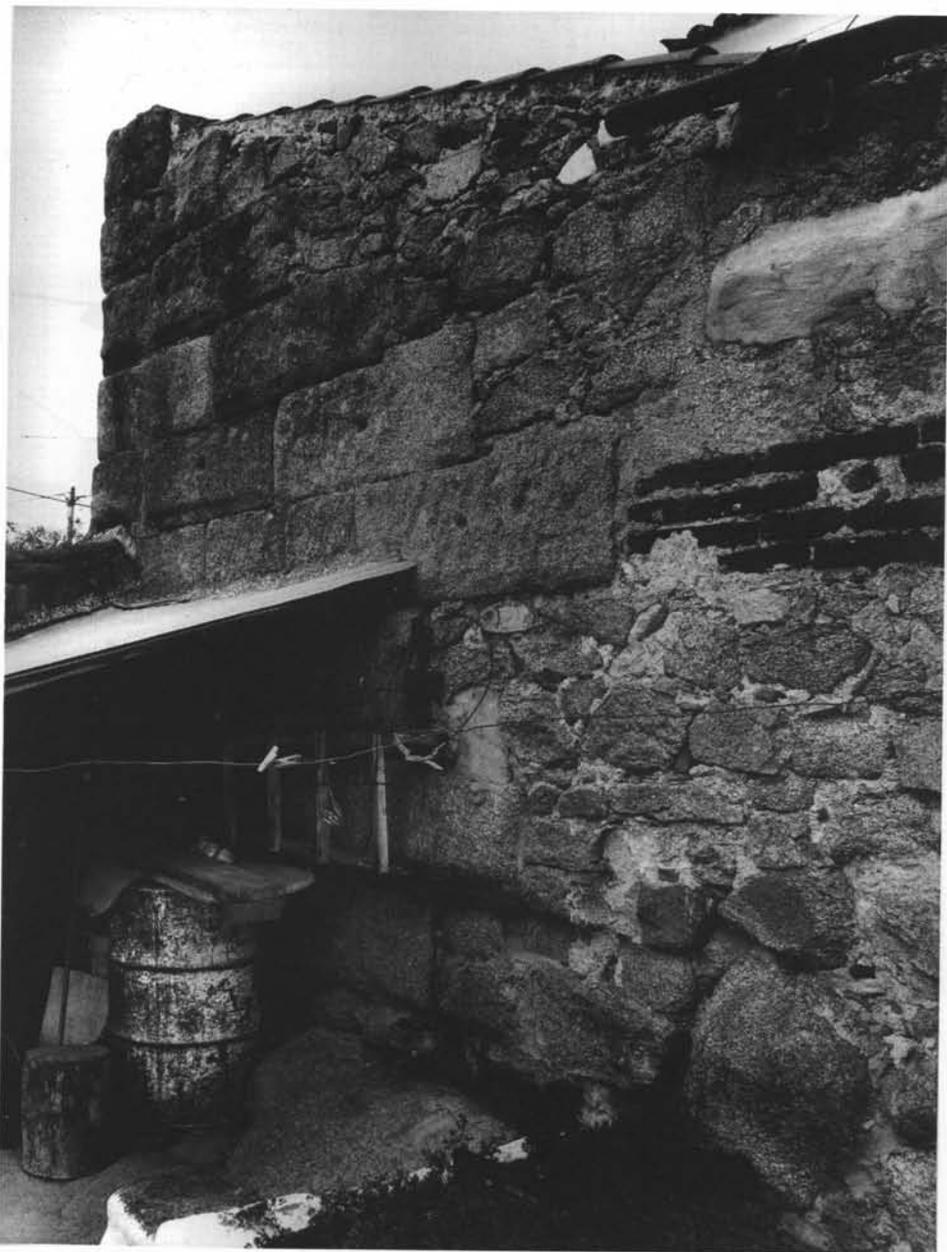
Fig. 17 – Sant'Ana do Campo, muro do adro, canto sudoeste (n.º 6), do sul. DAI Madrid Neg. n.º R 162-97-1. (Foto de J. Patterson).

N.º 6 – Canto sudoeste do muro do adro (figs. 1, 4 e 17). Muro de uma só face de silhares de parede almofadados. Assenta sobre rocha natural, devidamente preparada para o efeito. A primeira fiada de pedras de cantaria é de menor espessura, sobre ela seguem-se nove fiadas de silhares, muitos dos quais apresentam orifício para ferramenta a partir da 4ª camada. Os blocos por cima dos silhares das camadas 4 e 5 apresentam degraus, uma forma técnica para melhor encaixe dos silhares, que já se acentua na arquitectura grega. O muro está conservado a uma altura de cerca de 4,4 m; trata-se da altura original, pois a face superior do silhar mais alto foi deixada em bruto, ou seja, não foi trabalhada para se juntar a outro (fig. 28). No que diz respeito aos silhares de parede, é digno de nota que os silhares do canto, através da sua moldura nitidamente trabalhada, foram tratados como silhares de pilastra (fig. 18). O troço do muro que vira para norte devia estar conservado numa extensão maior aquando da construção da casa do sacristão, pois o muro dessa casa segue o alinhamento do muro antigo, continuando-o (fig. 1). Aparentemente a casa foi erguida no canto sudoeste do muro romano do adro, tirando proveito das antigas fundações. O muro foi em parte demolido para dar passagem a um caminho da aldeia, o que deve ter acontecido antes de 1882, quando foi publicado o relatório de G. Pereira (1891, p. 34) que se lhe refere, sendo provável que esta medida tenha sido tomada por ocasião da renovação da igreja, no ano de 1884.

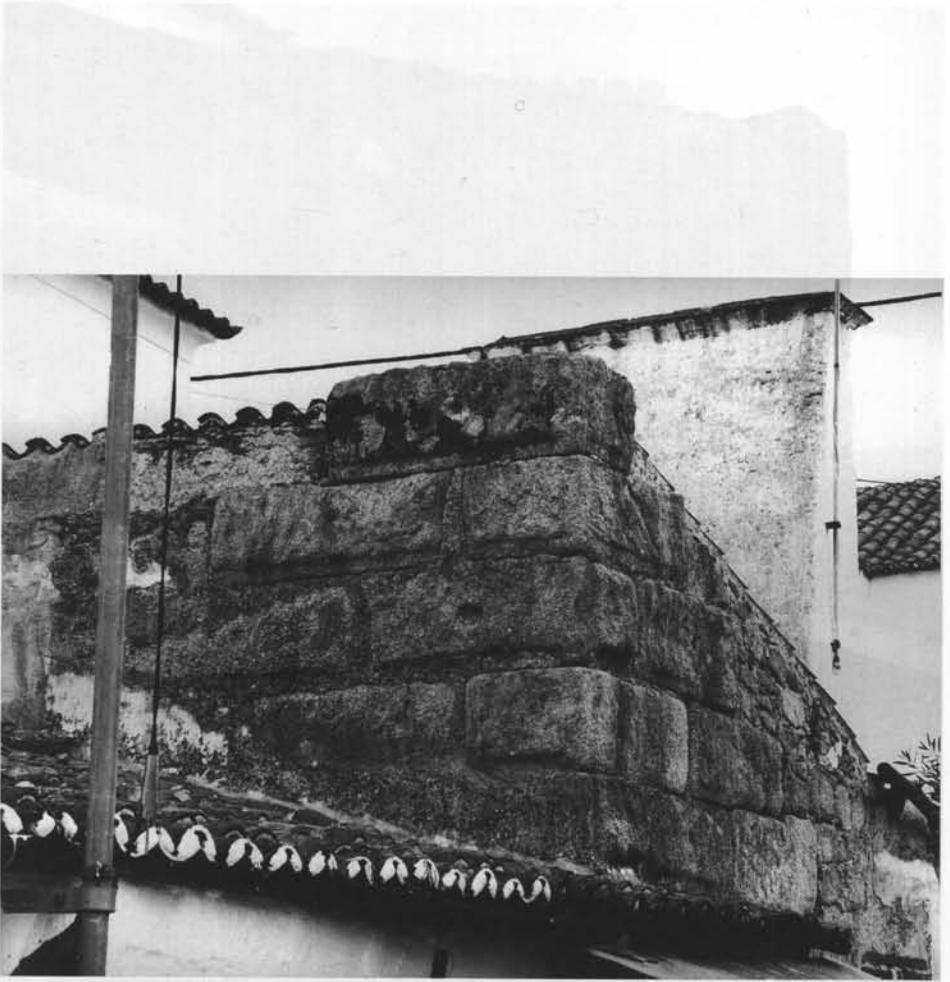
Fig. 18 – Sant'Ana do Campo, muro do adro, canto sudoeste (n.º 6), de sudoeste. DAI Madrid Neg. n.º R 162-97-5. (Foto de J. Patterson).

c) troço leste, d) troço norte do muro do adro. Estão conservadas cinco fiadas de silhares almofadados, até à altura de 2,30 m e um comprimento de cerca de 3 m de cada lado. De todas as partes de muro, esta como também a do muro do adro n.º 6, do lado oposto (fig. 18), são as de melhor qualidade, o que se evidencia nas arestas cuidadosamente trabalhadas, nas molduras e nas juntas muito fechadas. Todavia, estabelecendo-se uma comparação, verifica-se que os dois muros do adro são diferentes: assim, o n.º 6 apresenta claramente mais blocos compridos (orifício para ferramentas) e nos n.ºs 27 c) e d) há maior número de blocos mais curtos, ou seja, quadrados. Enquanto que o almofadado

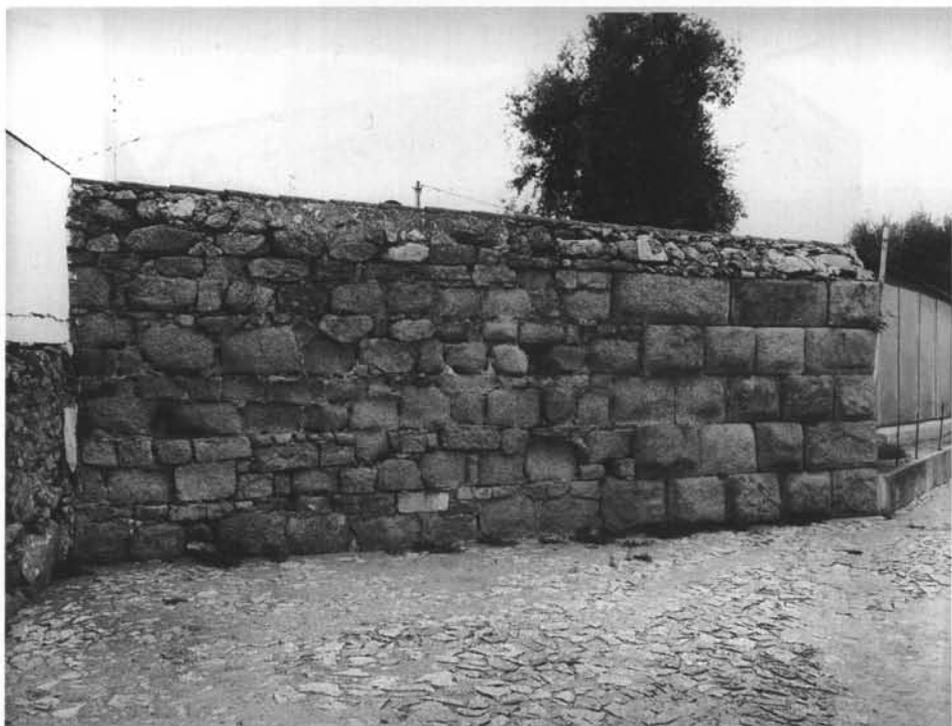
Fig. 19 – Sant'Ana do Campo, muro do adro, canto sudeste (n.º 27b, b, c), do sul. DAI Madrid Neg. n.º R 160-97-1. (Foto de J. Patterson).

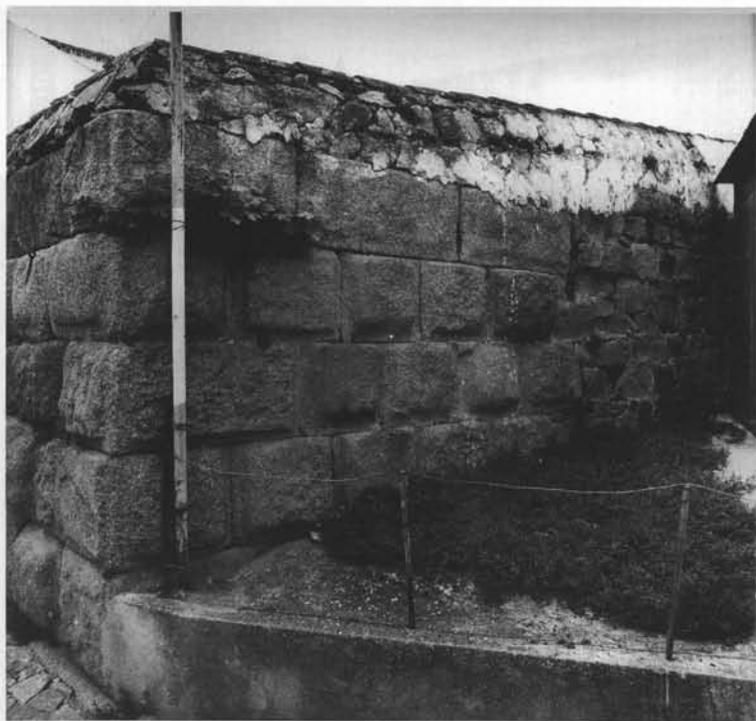
Fig. 20 – Sant'Ana do Campo, muro do adro, lado leste (n.º 27 d), de leste. DAI Madrid Neg. n.º R 160-97-3. (Foto de J. Patterson).

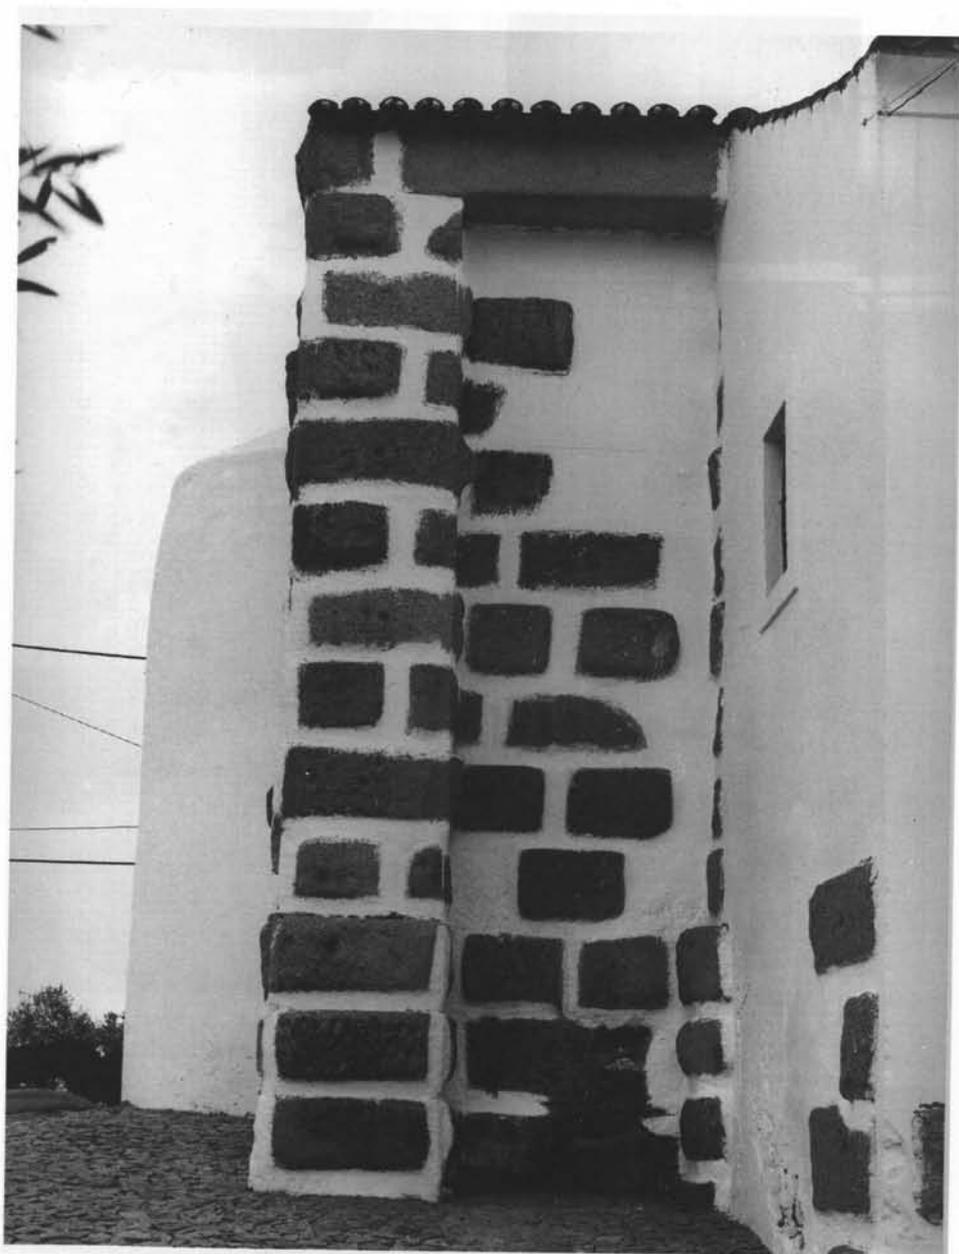
Fig. 21 – Sant'Ana do Campo, igreja, canto sudeste (n.ºs 18, 19 e 20), de leste. DAI Madrid Neg. n.º R 159-97-2. (Foto de J. Patterson).

N.º 18 – Canto sudeste. Contraforte de 13 fiadas de silhares de pilastra (figs. 1, 3 e 21). O bloco mais baixo (do alicerce) encontra-se no solo e não é visível, pois está coberto pelo pavimento recentemente colocado; é, porém, claramente reconhecível em fotografias antigas (Correia, 1972, figs. 3 e 4). O contraforte corresponde aos outros, acima descritos e, pelo progressivo recuo a partir do soco (fig. 33), à pilastra n.º 14, no canto oposto. Daí deduz-se que o bloco do alicerce não visível, em analogia com o n.º 14, em frente do alinhamento exterior dos restantes contrafortes da parede leste, deve ser reconstituído de igual modo em posição ligeiramente avançada. Como acontece com o n.º 14, as pedras de cantaria, na parte superior da zona da base, estão colocadas alternadamente como pedra alinhada e pedra em linha/ajuntoura. As fiadas condizem entre si. Ao estabelecer-se uma comparação, deverá ter-se em conta que o bloco do alicerce, acima mencionado, deve ser incluído na contagem das fiadas, de modo que, na verdade, se poderá dizer que a pilastra está conservada a uma altura de 14 camadas. Nas 3ª, 5ª e 7ª camadas, por cima da zona da base, os silhares de pilastra e de parede foram cortados numa só peça. Não pode decidir-se se o mesmo é válido para outros blocos, pois as juntas e o canto interior voltado à parede n.º 19 foram revestidos com argamassa e cobertos com uma espessa camada de cal. Por isso, até a suposição, bem fundada, de que aqui os blocos inferiores, tal como os dos outros contrafortes, se encontram soltos em frente da parede, não pode ser comprovada.

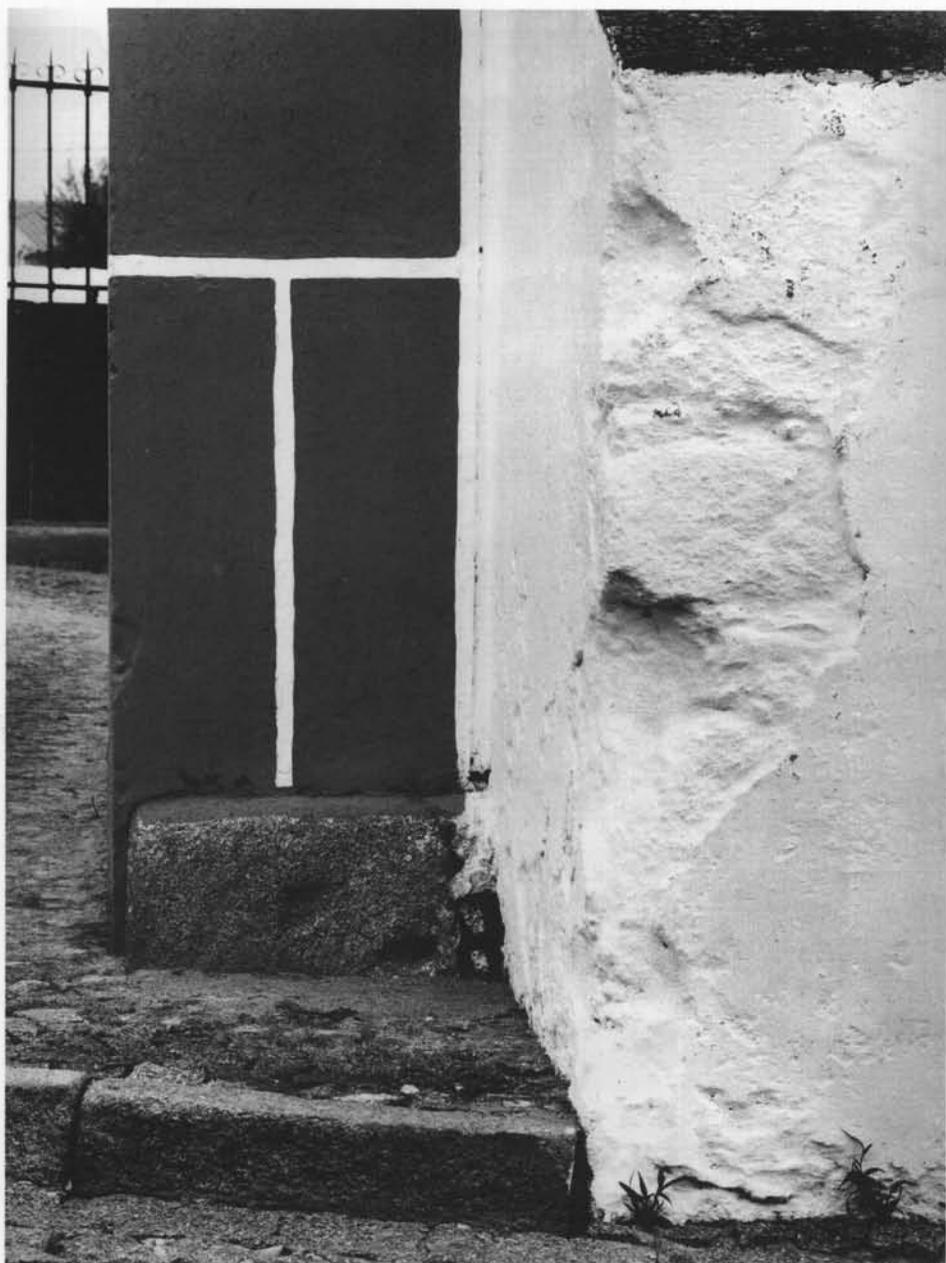
Fig. 22 – Sant'Ana do Campo, igreja, canto noroeste (n.º 1), de oeste. DAI Madrid Neg. n.º R 157-97-3. (Foto de J. Patterson).

N.º 1 – Bloco antigo no canto noroeste da igreja (figs. 1 e 22). Como mostra a planta, o seu lado exterior não está alinhado com o muro oeste, mas recua um pouco em relação a este (em direcção a leste). Visto que todos os muros, que seguramente podem ser considerados pertencentes ao templo, são muros de
