A igreja de Sant'Ana do Campo – observações num templo romano invulgar

Thomas G. Schattner*

Resumo

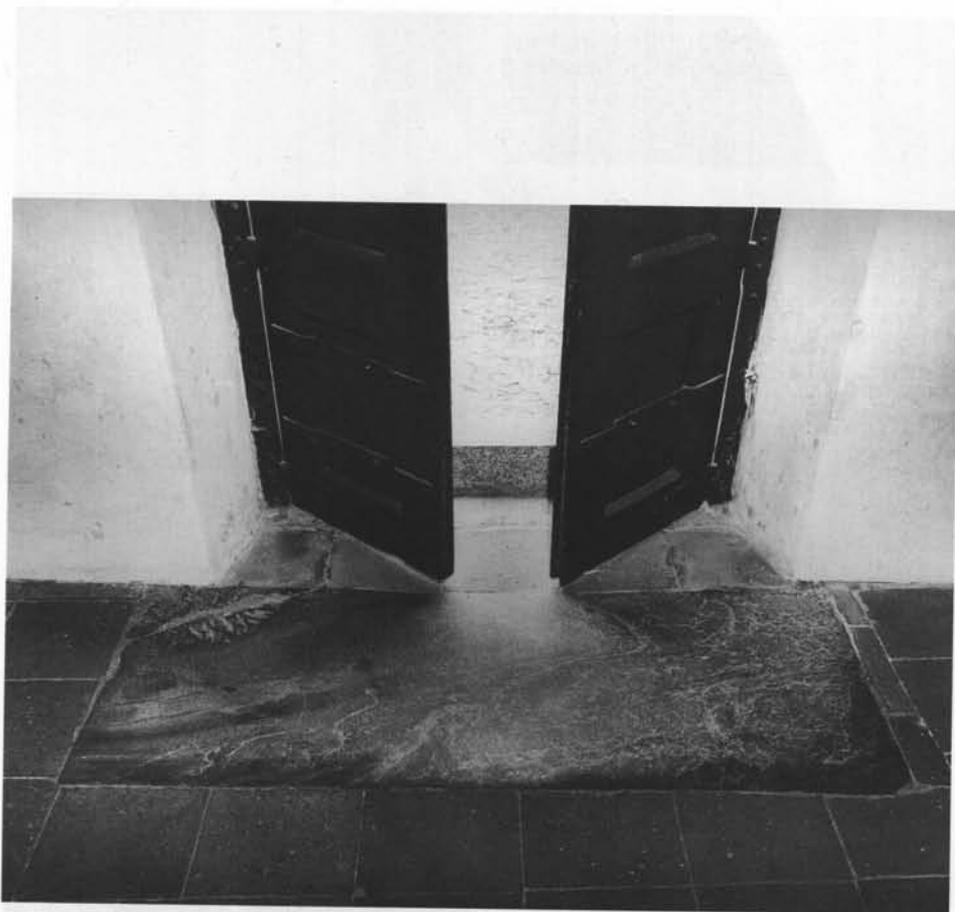
Fig. 23 – Sant'Ana do Campo, igreja, interior. Placa do pavimento em frente da porta. DAI Madrid Neg. n.º R 162-97-10. (Foto de J. Patterson).

A data da construção da fachada anteposta é indicada pelo número 1884, na cartela, por cima do portal. Por onde passava o alinhamento exterior norte do edifício na época anterior? Para a sua determinação poderia ser um ponto de referência a grande laje colocada dentro do pavimento, no interior da igreja, imediatamente atrás do portal (fig. 23). Foi trabalhada em pedra escura e, quanto ao material e tamanho, destaca-se do chão de tijolos vermelhos que hoje cobre o terço norte do espaço interior. Trata-se certamente da pedra da soleira do

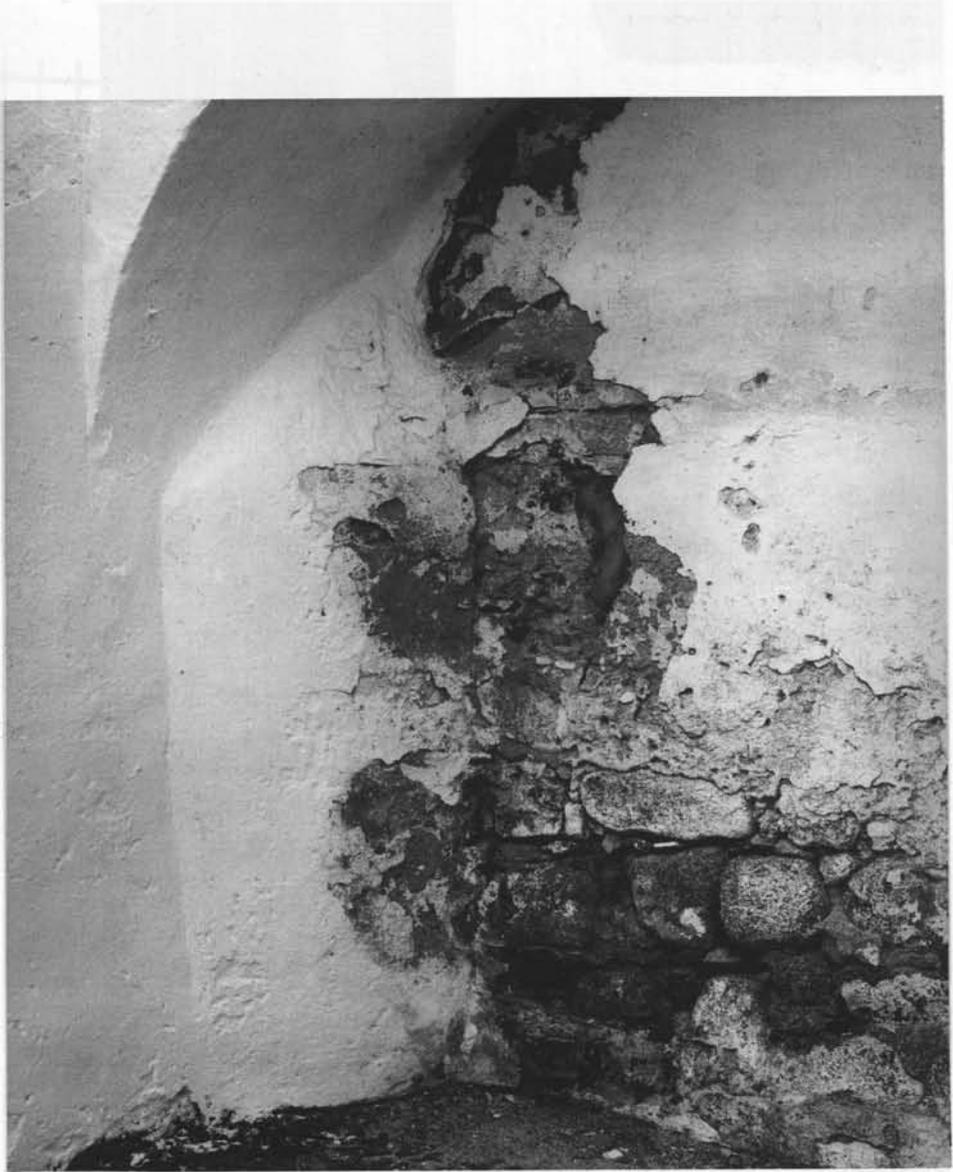
Fig. 24 – Sant'Ana do Campo, igreja, lado oeste, superfície de parede em diagonal do arco n.º 4 a. DAI Madrid Neg. n.º R 160-97-9. (Foto de J. Patterson).

N.º 3 – Contraforte caiado de branco, não sendo visível a sua alvenaria (figs. 1, 6, 9 e 26). A sua parede, cuja espessura diminui continuamente para cima, leva a pensar, devido à sua forma, que a pilastra é moderna. No canto formado com o arco n.º 4a, que se vem juntar a sul, pode ver-se uma parede diagonal, que na planta liga a pilastra n.º 3 à parede da igreja (fig. 24). No seu lado exterior podem reconhecer-se fragmentos de tijolos e pequenas pedras ligados entre si com argamassa, como no n.º 4, indicando que é moderno. A forma curva poderia indicar um intradorso de porta. A suposição, que aí se poderia completar uma porta no local do arco n.º 4a, fechado com alvenaria, parece plausível (cf. abaixo). Se for, pois, correcta, deve pertencer à fase de construção de 1715, enquanto que o arco deve ter sido fechado na fase de 1884. Neste contexto são importantes dois pormenores (fig. 24): 1) o contorno exterior da pilastra antiga, que é visível de perfil na parede norte do arco (cf. n.º 4a), apresenta o lado superior chanfrado em direcção a oeste, quer dizer que os silhares exteriores não atingem a altura dos interiores, mais próximos da parede; 2) a altura conservada desta parede de cerca de 1,70 m parece totalmente arbitrária. Ambos poderiam indicar uma súbita alteração de planos, conhecida na época de mudanças acima descrita, durante a renovação de 1884, quando se decidiu não demolir totalmente a construção e se deixou ficar a substância construtiva mais antiga, utilizando-a para a nova igreja. Dado que em 1884 se demoliu o edifício – como foi observado também noutro ponto (cf. n.º 18) – de cima para baixo, é possível que a modificação dos planos tenha acontecido imediatamente, ainda durante o desmantelamento da pilastra, referida no n.º 3, tendo-se deixado ficar esta à altura achada conveniente ou à que se tinha atingido no decorrer da demolição. Testemunho a favor destas considerações é o facto de as obras terem demorado apenas dois anos, espaço de tempo que se obtém da combinação da visita de G. Pereira a Sant'Ana do Campo em 1882 e o ano da conclusão dos trabalhos, ou seja 1884, indicado na cartela da fachada.

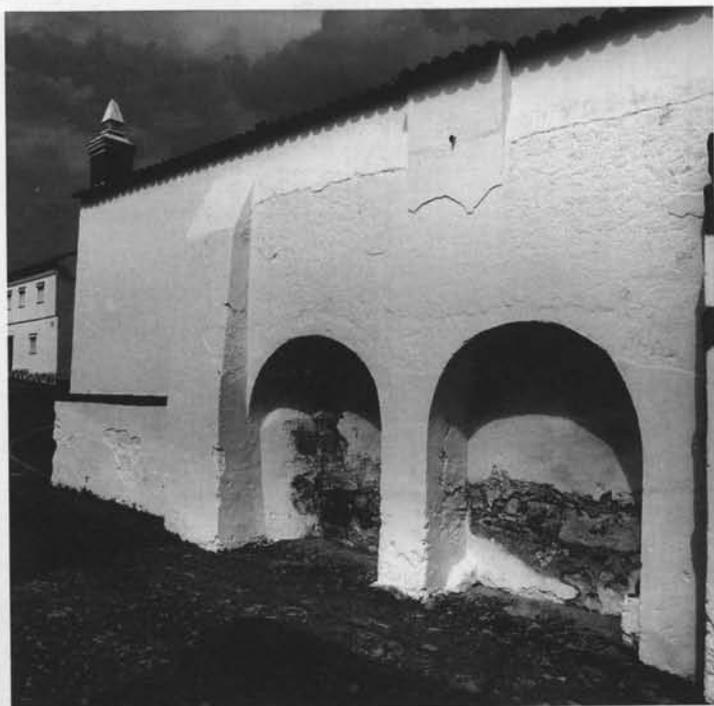
Fig. 26 – Sant'Ana do Campo, igreja, lado oeste (n.º 2, 3 e 4). DAI Madrid Neg. n.º R 156-97-6. (Foto de J. Patterson).

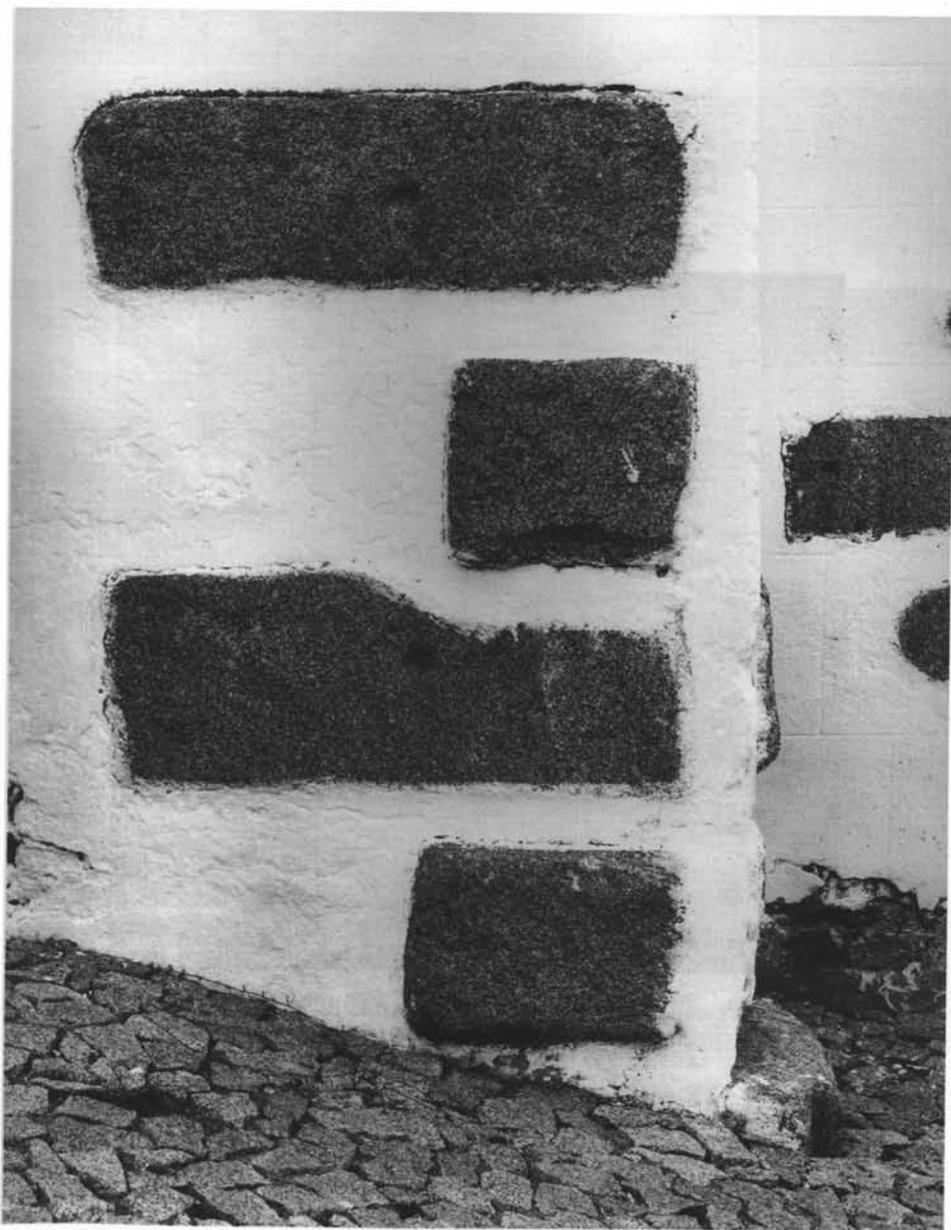
Fig. 27 – Sant'Ana do Campo, igreja, anexo, canto sudeste (n.º 21). DAI Madrid Neg. n.º R 159-97-9. (Foto de J. Patterson).

de través (fig. 27). As suas juntas parecem extraordinariamente largas, não obstante o reboco de cal que as cobre, não permitindo uma conclusão clara. Os dois mais compridos, o segundo e o quarto, apresentam orifício para ferramenta.

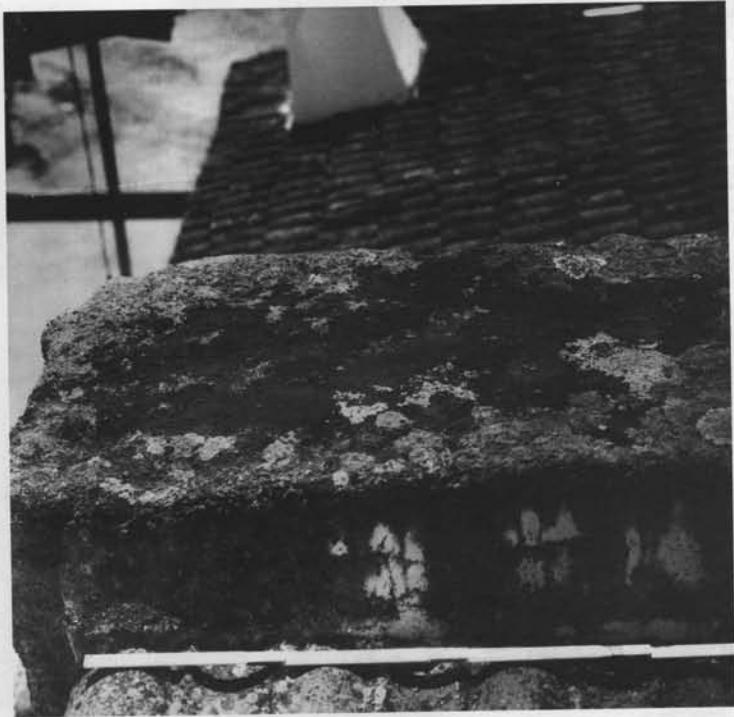
Fig. 28 – Sant'Ana do Campo, muro do adro n.º 6, superfície do último bloco. DAI Neg. n.º LKB 97-10-19. (Foto de Th. G. Schattner).

N.º 6 – Canto sudoeste do muro do adro (figs. 1, 4 e 17). Muro de uma só face de silhares de parede almofadados. Assenta sobre rocha natural, devidamente preparada para o efeito. A primeira fiada de pedras de cantaria é de menor espessura, sobre ela seguem-se nove fiadas de silhares, muitos dos quais apresentam orifício para ferramenta a partir da 4ª camada. Os blocos por cima dos silhares das camadas 4 e 5 apresentam degraus, uma forma técnica para melhor encaixe dos silhares, que já se acentua na arquitectura grega. O muro está conservado a uma altura de cerca de 4,4 m; trata-se da altura original, pois a face superior do silhar mais alto foi deixada em bruto, ou seja, não foi trabalhada para se juntar a outro (fig. 28). No que diz respeito aos silhares de parede, é digno de nota que os silhares do canto, através da sua moldura nitidamente trabalhada, foram tratados como silhares de pilastra (fig. 18). O troço do muro que vira para norte devia estar conservado numa extensão maior aquando da construção da casa do sacristão, pois o muro dessa casa segue o alinhamento do muro antigo, continuando-o (fig. 1). Aparentemente a casa foi erguida no canto sudoeste do muro romano do adro, tirando proveito das antigas fundações. O muro foi em parte demolido para dar passagem a um caminho da aldeia, o que deve ter acontecido antes de 1882, quando foi publicado o relatório de G. Pereira (1891, p. 34) que se lhe refere, sendo provável que esta medida tenha sido tomada por ocasião da renovação da igreja, no ano de 1884.

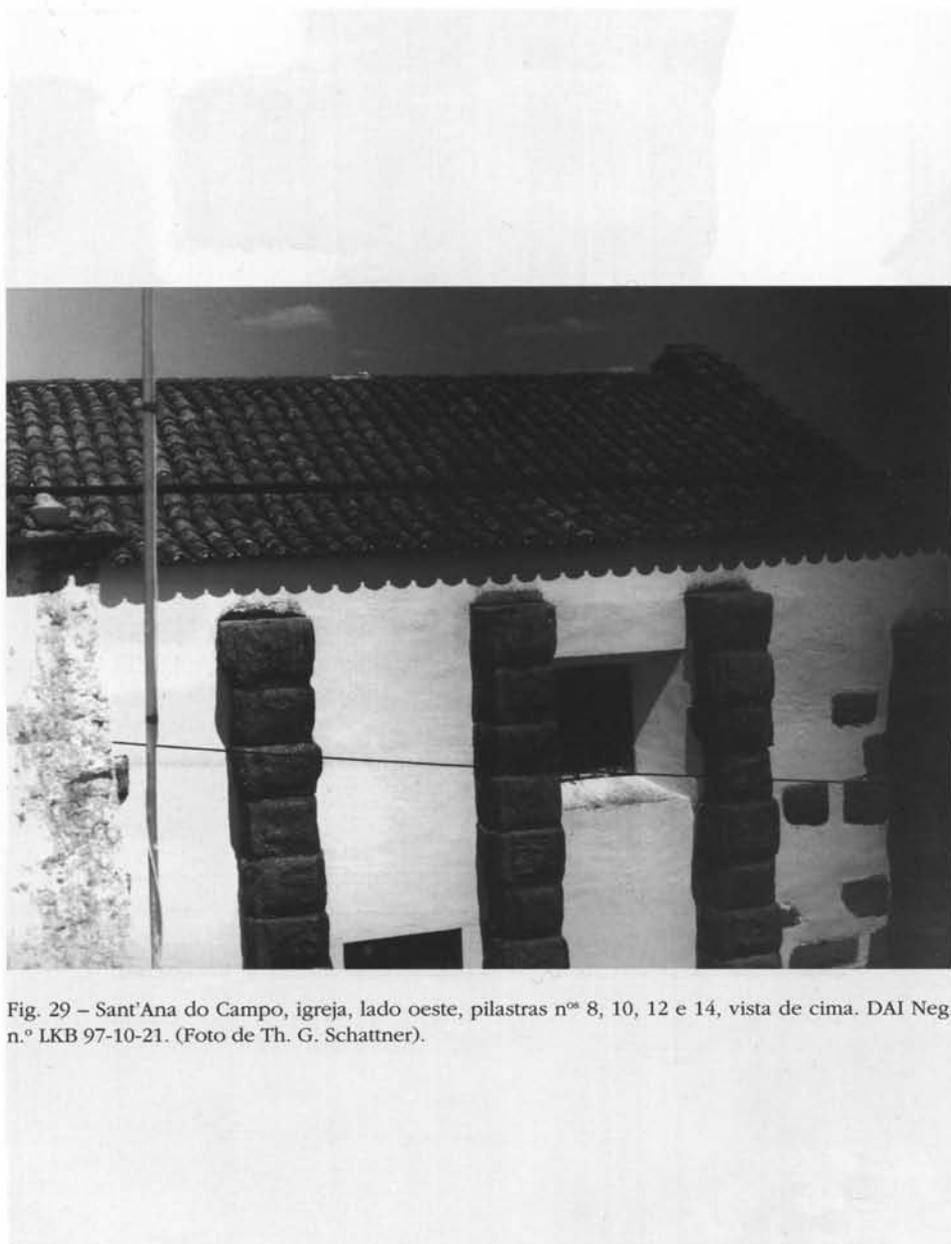
Fig. 29 – Sant'Ana do Campo, igreja, lado oeste, pilastras n.º 8, 10, 12 e 14, vista de cima. DAI Neg. n.º LKB 97-10-21. (Foto de Th. G. Schattner).

Um orifício para inserir a ferramenta aparece na face frontal do bloco da 3ª camada. Também aqui a superfície de assento superior do 13º bloco foi alisada para receber pelo menos mais um bloco (fig. 29).

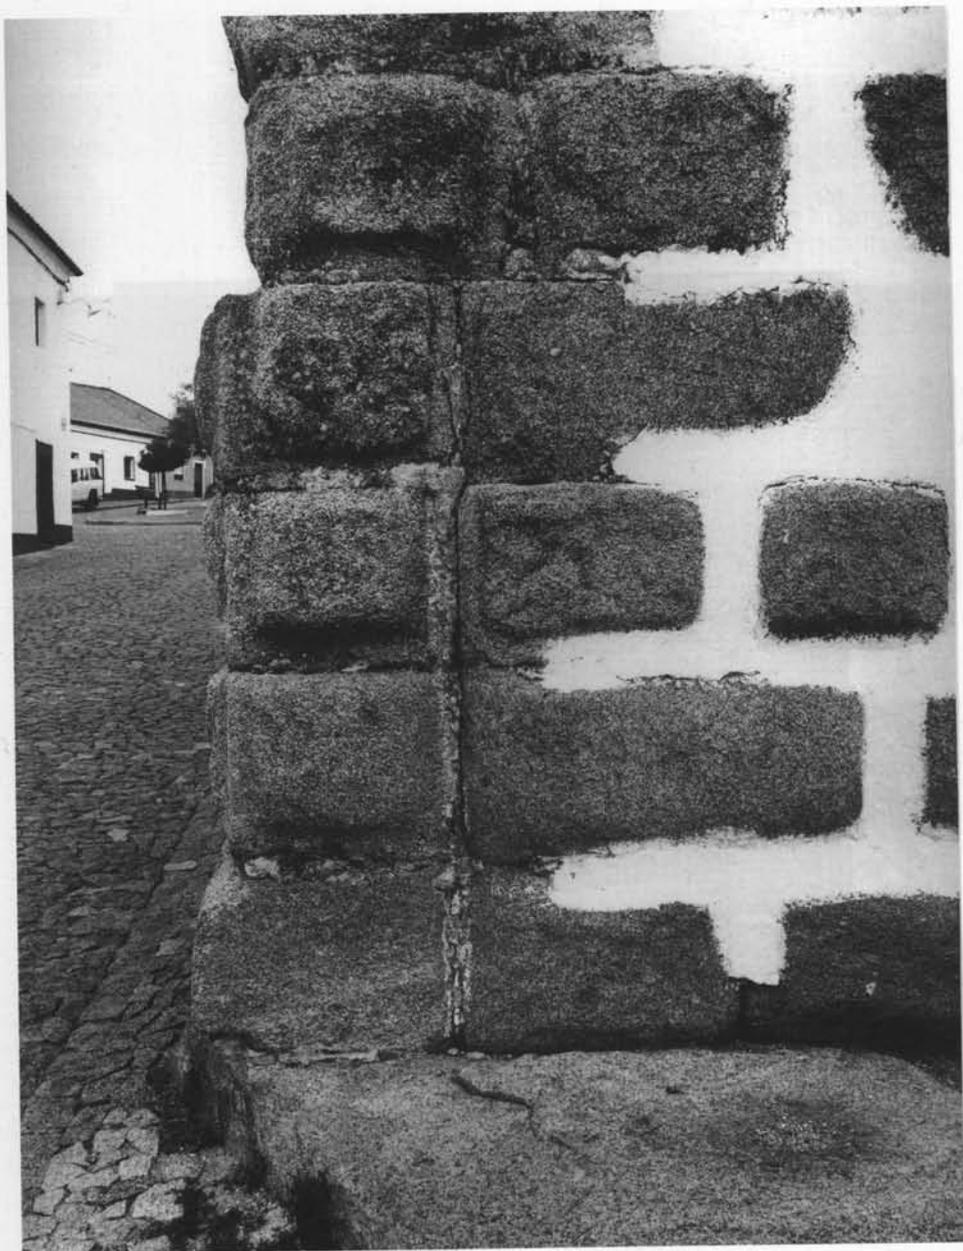
Fig. 30 – Sant'Ana do Campo, igreja, canto sudoeste, do sul, junta contínua entre n.º 14 e 15. DAI Madrid Neg. n.º R 157-97-10. (Foto de J. Patterson).

N.º 15 – Canto oeste da parede sul, formado por silhares de parede, conservada até à 13ª camada (figs. 1, 2, 4, 6, 11 e 30). Na camada 12, no entanto, não há nenhuma pedra antiga. Devido à construção bloco em linha/ajuntoura já referida, existe concordância de juntas com o contraforte n.º 14. A construção é sem qualquer dúvida antiga. Esta conclusão só pode ser válida, porém, para a zona da parede na qual os blocos antigos estão à vista. Como pode verificar-se, é possível reconhecer na zona da base, nas fiadas 1 e 3, três blocos, nas fiadas 4 a 13, que se lhe sobrepõem, e ainda na camada 2, geralmente apenas dois. Unindo as extremidades abertas das fiadas, de cima para baixo, obtém-se uma linha surpreendentemente direita, provavelmente a linha separadora entre a parede antiga e a acrescentada em época moderna. Prova disso são pedras de cantaria relativamente pequenas, reconhecíveis na base do muro e que se vêm juntar ao bloco leste da primeira fiada, continuando na abside (fig. 31). A construção não é comparável ao muro do adro n.º 6, onde a camada mais baixa de silhares de parede foi calcetada com pequenas pedras de cantaria (fig. 17), pois aí essas pedras encontram-se debaixo dos silhares, enquanto que aqui estão na mesma fiada delas; de resto, as pedras de cantaria aqui utilizadas não correspondem às outras em tamanho, material e forma.

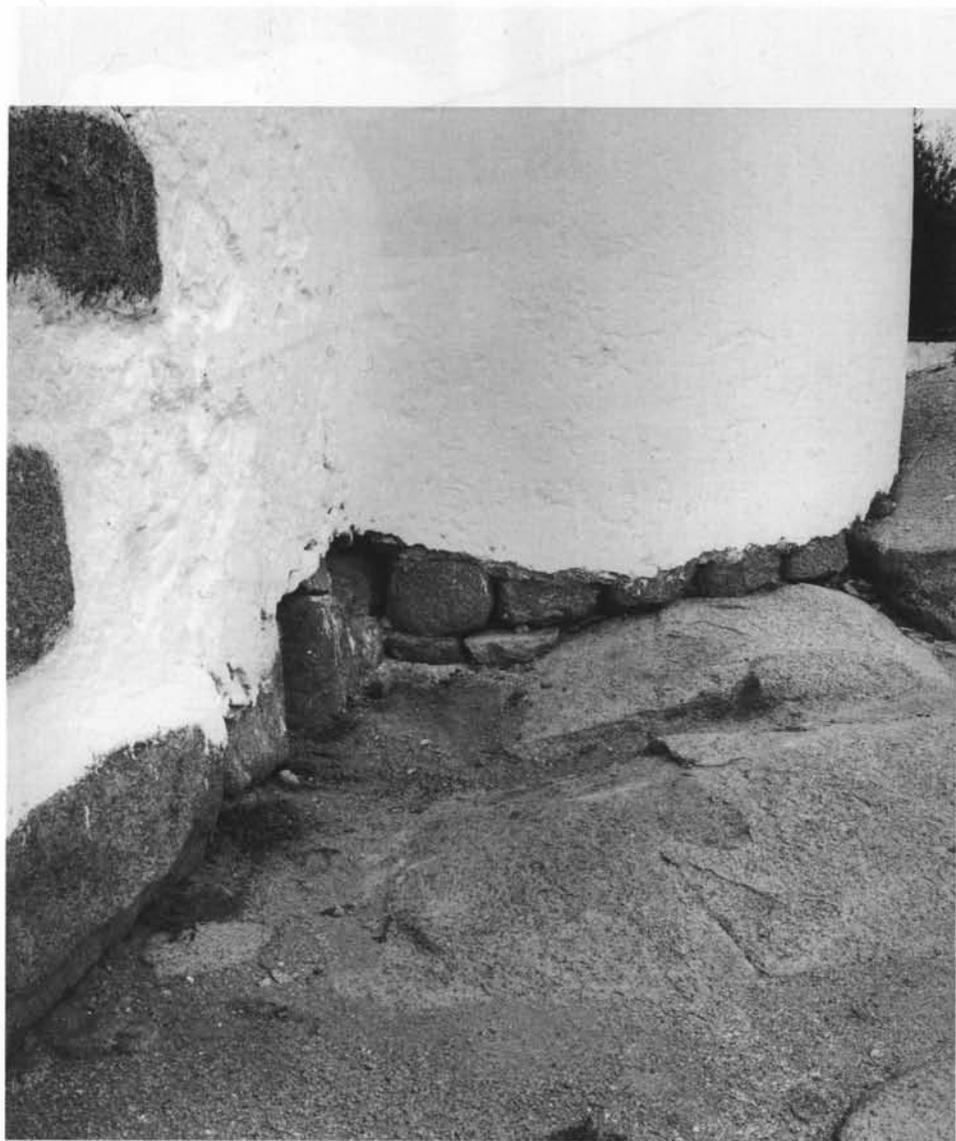
Fig. 31 – Sant'Ana do Campo, igreja, parede sul n.º 15 e arranque da abside n.º 16. DAI Madrid Neg. n.º R 158-97-8. (Foto de J. Patterson).

²⁴ É possível que as superfícies de rocha desgastadas ou degradadas, em frente do canto sudoeste n.º 15 (fig. 31) do templo, sejam parte de um caminho.

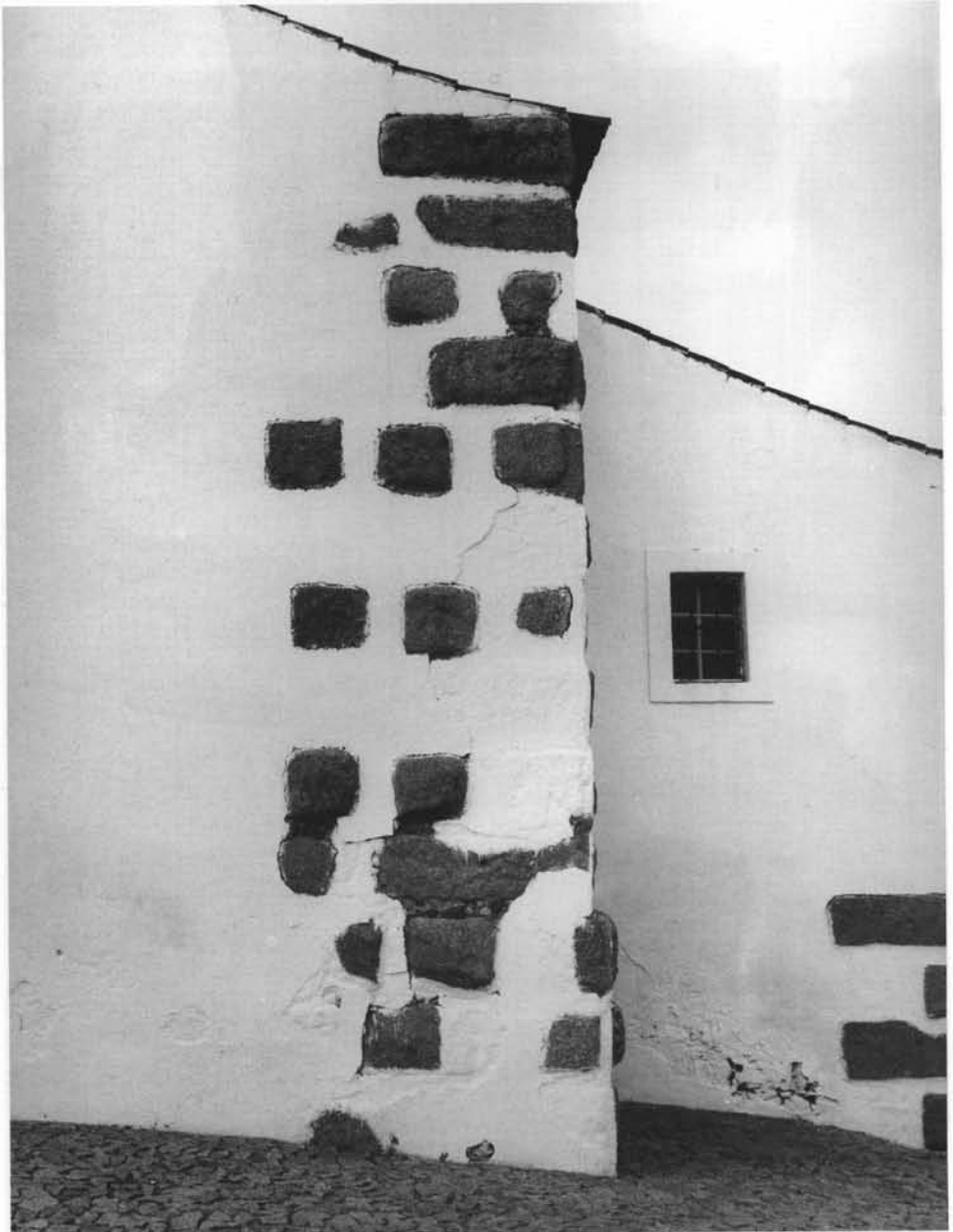
Fig. 32 – Sant'Ana do Campo, igreja, parede sul n.º 17 e parede sul do anexo n.º 21 (ao fundo). DAI Madrid Neg. n.º R 158-97-10. (Foto de J. Patterson).

N.º 17 – Canto leste da parede sul, formado por silhares de parede, estando conservado ainda a uma altura de 13 fiadas (figs. 1, 4 e 32). Nas camadas 6 e 8 não se avistam, no entanto, pedras antigas, que podem estar cobertas pelo reboco de cal ou então ter sido substituídas por alvenaria moderna, de pedras pequenas. No canto, à altura das fiadas 5, 6 e 8, o reboco de cal com a espessura de alguns centímetros estalou, deixando ver por baixo um silhar de parede caiado de branco e ainda uma superfície de muro sem silhares. Não podemos, em todo o caso, deduzir daí com segurança que toda a parede seja uma reconstrução moderna. Que temos aqui, no seu essencial, a situação original, mostra-o também a arquitrave descrita no n.º 18. Até à 9ª fiada, a parede n.º 17 está no geral conservada com uma largura de três silhares de parede, nas camadas superiores podem ser vistos dois blocos ou apenas um. Como no caso da parede n.º 15, é possível traçar uma linha separadora entre o antigo muro de silhares almofadados e a parede moderna, que aqui é diferente, na medida em que a parede antiga ficou de pé até uma altura maior, numa largura de três silhares. Observando toda a parede sul de uma distância maior, o

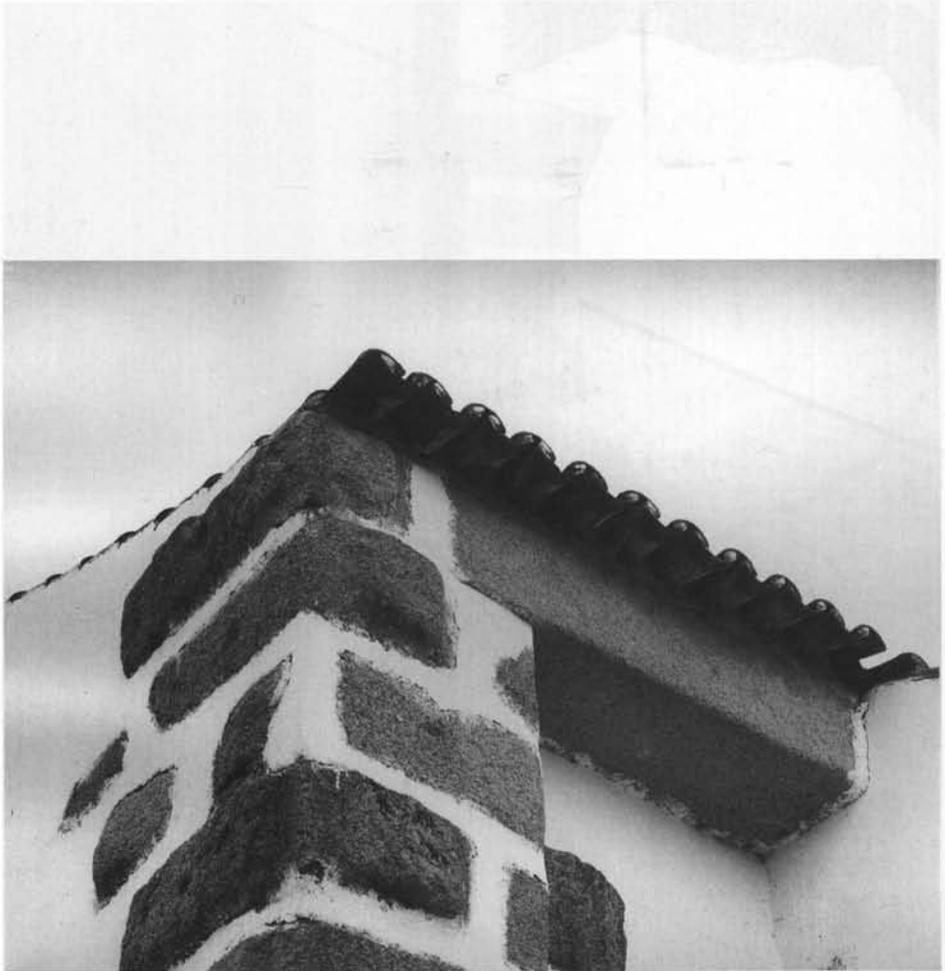
Fig. 34 – Sant'Ana do Campo, igreja, canto sudeste, n.º 18, arquitrave do templo. DAI Madrid Neg. n.º R 159-97-7. (Foto de J. Patterson).

Na fiada do topo encontra-se, no exterior, o bloco de canto da parede n.º 17. O bloco transversal adjacente assenta no contraforte n.º 20 que se segue (fig. 34). O seu comprimento é, no mínimo, de 2,30 m, caso ele assente na pilastra n.º 20 com a mesma extensão que na pilastra n.º 18. Visto que não está embebido no alinhamento da parede, mas situado à sua frente, é óbvio que se trata da arquitrave (Correia, 1972, p. 231)⁵. Aparentemente encontra-se *in situ*.

N.º 19 – Parte de parede com 11 fiadas de silhares de parede, se incluirmos a camada do alicerce, por baixo e não visível, representada nas fotografias antigas já mencionadas (Correia, 1972) são 12 camadas (figs. 1, 3 e 21). Da primeira e segunda fiadas à vista, apenas os dois blocos a sul são antigos; a norte, em direcção ao contraforte n.º 20, pode ver-se um remendo com argamassa: por baixo de tudo, um bloco quase rectangular, do tamanho aproximado de um silhar, por cima pedras mais pequenas, não trabalhadas, do tamanho de uma cabeça. Por essa razão, o silhar de parede da terceira fiada, que assenta em cima, deve ter sido (re)colocado neste ponto depois de efectuado o remendo. Não pode determinar-se em que medida também as fiadas superiores foram afectadas pela reparação devido ao espesso revestimento de cal. Pode, no entanto, reconhecer-se a falta regular de silhares nas camadas que se sobrepõem, concluindo-se daí que deverão ter sido igualmente remendados nesses pontos. Por cima de tudo encontra-se a arquitrave; a sua face inferior está à vista (fig. 34).

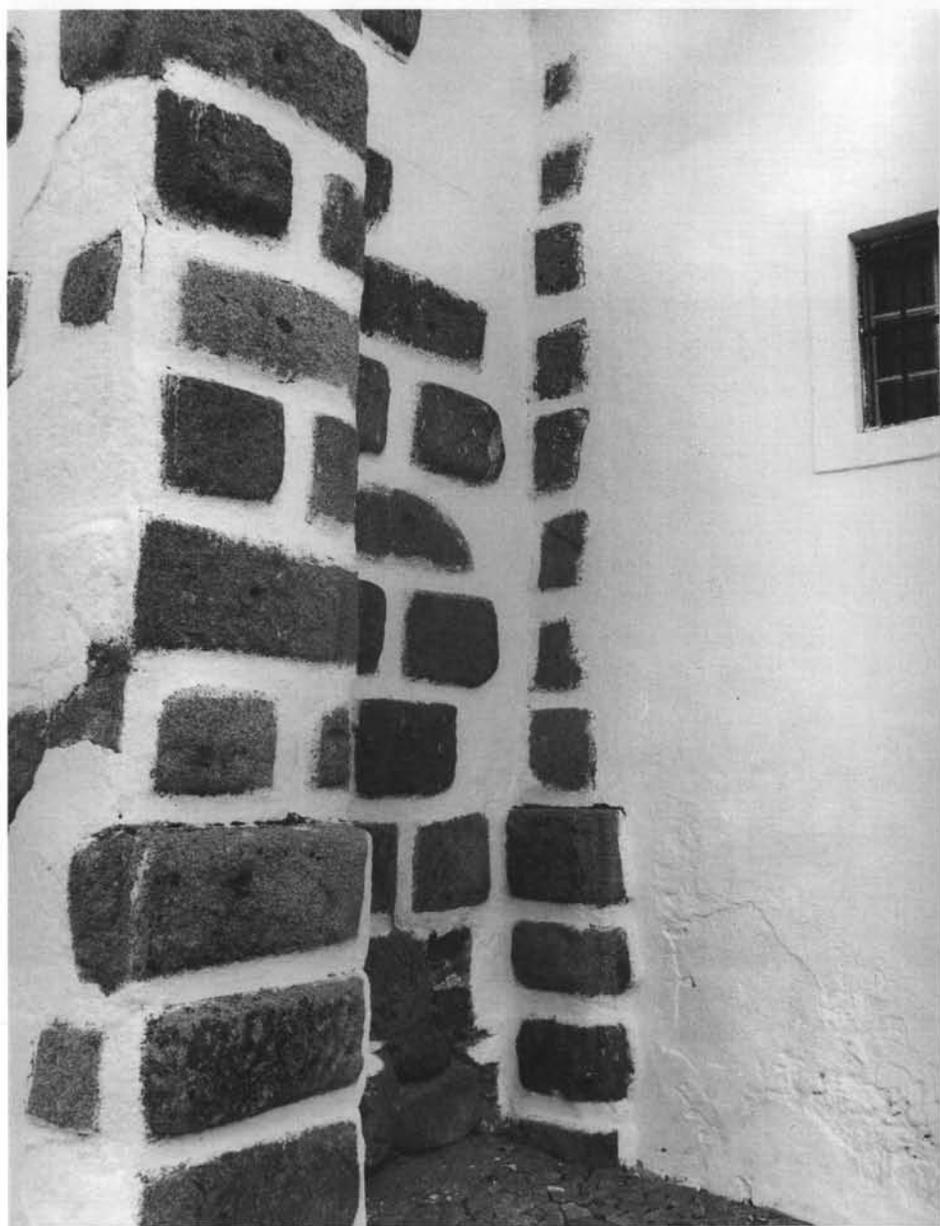
Fig. 35 – Sant'Ana do Campo, igreja, canto sudoeste (n.ºs 18, 19 e 20). DAI Madrid Neg. n.º R 159-97-4. (Foto de J. Patterson).

N.º 20 – Contraforte formado por 11 fiadas de silhares de pilastra (figs. 1, 3, 21 e 35). Contrariamente ao que acontece com a pilastra angular n.º 18, acima do pavimento ainda é visível uma parte do silhar mais baixo, o alicerce. Em analogia com os blocos do alicerce do lado oeste, não apresenta almofadado nem moldura. Os blocos de base são – como nos outros contrafortes – mais largos e, os das camadas superiores 5 a 13, mais estreitos, havendo portanto um recuo entre as camadas 4 e 5. A pilastra é apenas visível de lado. À sua superfície frontal vem juntar-se uma parede (n.º 21) que faz parte de um anexo. O facto de a parede ter sido erguida contra a pilastra, prova que foi acrescentada mais tarde, tanto mais que a maior parte dela foi construída numa técnica diferente e não com silhares almofadados. O n.º 20 forma o canto sudoeste deste anexo.

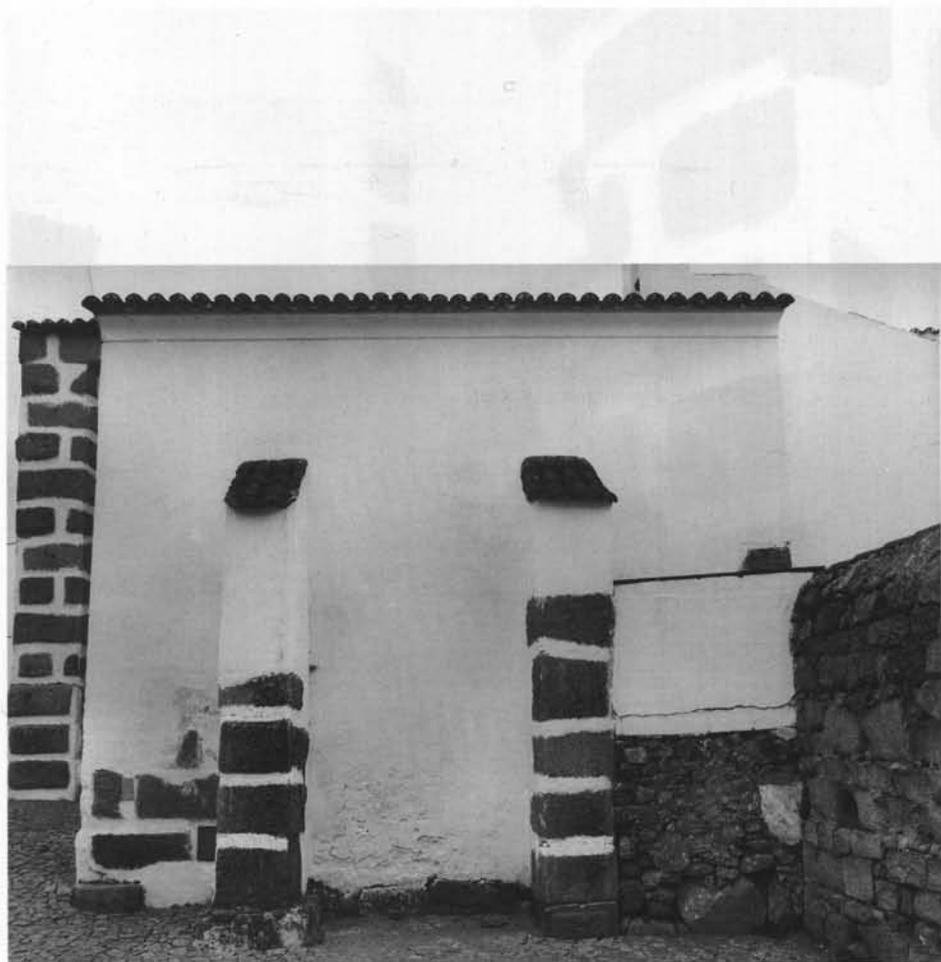
Fig. 36 – Sant'Ana do Campo, igreja, canto sudeste do anexo (n.º 22, 23, 24, 25, 26 e 27b). DAI Madrid Neg. n.º R 159-97-10. (Foto de J. Patterson).

N.º 22 – Canto leste da parede sul do anexo (figs. 1 e 36). Estão conservadas quatro fiadas de silhares. O silhar mais baixo, do qual apenas se vê metade por estar metido dentro do solo, é um silhar de pilastra, os outros três, pelo seu tipo, são silhares de parede. A diferença é notória, pois foi sempre e consequentemente respeitado o tipo a que pertencem os silhares até à data detectados, de acordo com o local onde foram colocados. Além disso, o silhar mais baixo de todos não se encontra no mesmo alinhamento das superfícies frontais dos blocos que se sobrepõem, avançando um pouco em relação a estes. A forma é-nos conhecida das pilastras angulares n.ºs 14 e 18 (fig. 33), não da base da parede junto ao silhar mais baixo, mas à altura da aresta superior do soco. Tudo isto são irregularidades que, juntamente com a técnica da construção de muros, descrita no n.º 21, permitem apenas a conclusão que todo o anexo é uma obra de época posterior (Correia, 1972, p. 231). Dado que G. Pereira (1891, p. 31), como já foi dito, tendo visitado Sant'Ana em 1882, pensou que o anexo fosse romano⁶, é óbvio que este existia antes da renovação, então efectuada, pertencendo assim à fase de construção de 1715.

N.º 23 – Contraforte sul da parede leste do anexo (figs. 1 e 36). Assenta num avanço da parede construído com argamassa, pequenas pedras de cantaria e fragmentos de tijolos, cuja superfície horizontal ultrapassa a da pilastra em três lados. Por cima seguem quatro fiadas de silhares. Enquanto que as duas do meio são seguramente antigas, o que é testemunhado pelo almofadado, pelas molduras e por um orifício para ferramenta no bloco superior, os silhares 1 e 4 são provavelmente recentes, pois faltam-lhes as mencionadas características. As suas superfícies são completamente planas e lisas. Tanto eles como o avanço da parede são modernos. No reboco de cal foram gravados com uma trolha linhas com a direcção das juntas dos silhares, que deverão querer representar as juntas.

N.º 24 – Parte da parede entre os contrafortes n.ºs 23 e 25 (figs. 1 e 36), construída com argamassa, pedras de cantaria e pedaços de tijolos, muito semelhante à alvenaria várias vezes descrita: é, pois, moderna.

N.º 25 – Contraforte norte da parede leste do anexo (figs. 1 e 36). São visíveis seis fiadas de silhares. Enquanto que os dois blocos inferiores, que apresentam moldura nítida e almofadado, são antigos, os que se sobrepõem apresentam superfícies lisas e planas, iguais às dos dois silhares do meio, já descritos, do contraforte n.º 23. A construção não é antiga, o que se deduz do facto de os dois silhares inferiores, antigos, assentarem de forma desajustada um em cima do outro. O inferior é até mais pequeno do que o superior.

N.º 26 – Muro de construção irregular, de pedras de cantaria maiores e menores (figs. 1 e 36). Nela assenta o ossuário do cemitério, caído de branco. Dado que este muro vem unir-se tanto ao contraforte n.º 25 como ao muro do adro n.º 27 b) é construção mais recente, possivelmente moderna.

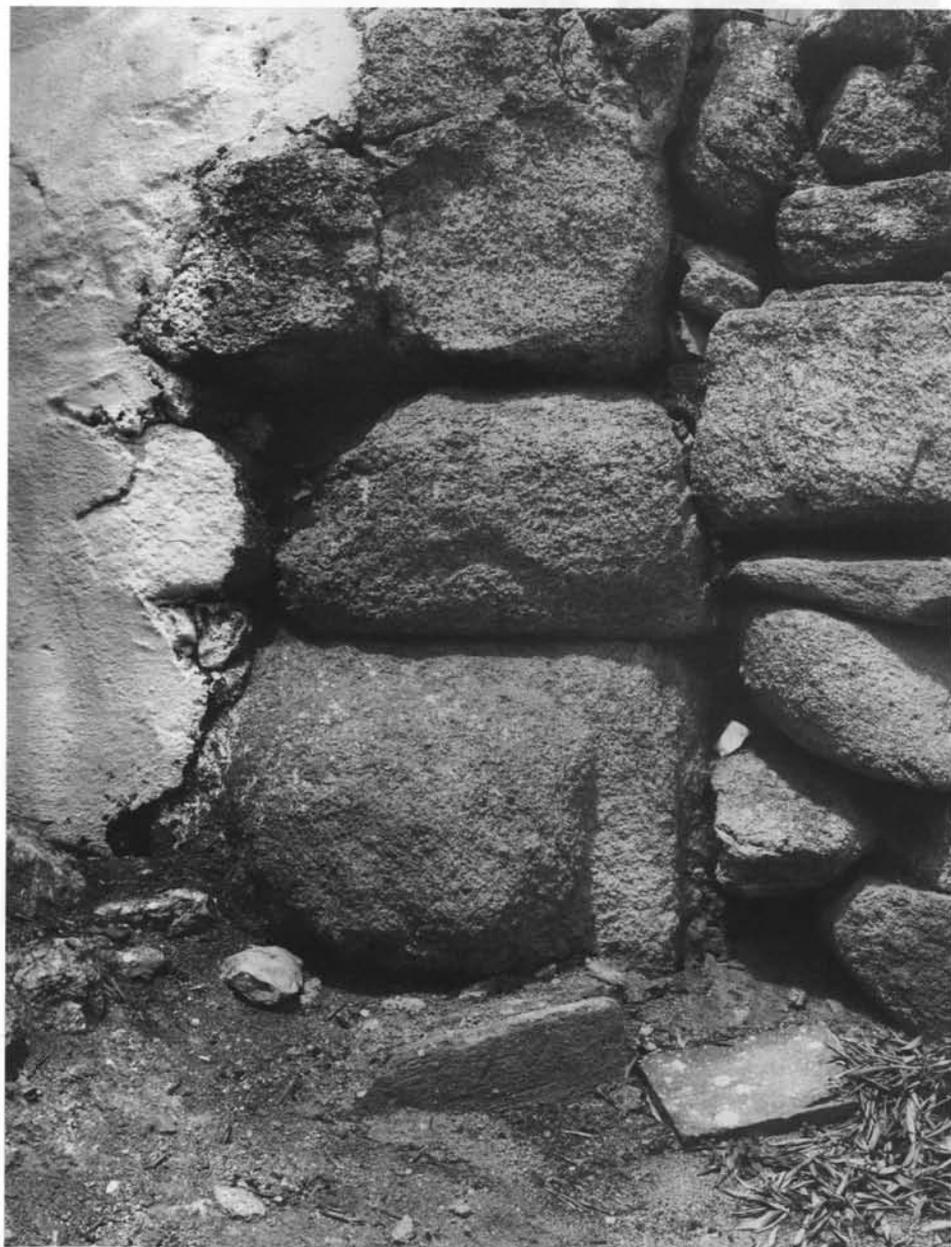
Fig. 37 – Sant'Ana do Campo, muro do cemitério, silhar de parede n.º 28. DAI Neg. n.º LKB 97-12-23. (Foto de Th. G. Schattner).

N.º 28 – A nordeste, o muro do cemitério forma um ângulo, ele segue primeiro brevemente em direcção a leste, virando depois novamente para norte (fig. 1). No canto sudeste encontra-se um belo silhar de parede (fig. 37), o qual – caso esteja *in situ* – devia manter a concordância de fiadas relativamente aos silhares do n.º 27 c) e d). Este não é, porém, o caso. Verificou-se que está desviado cerca de 10 cm. Assim não há razão para supor um trajecto correspondente também no alinhamento do antigo muro do adro. Da observação do n.º 29 resulta que uma tal suposição é, de qualquer modo, desnecessária. Antecipadamente deverá dizer-se que a datação provável para a construção do cemitério é a primeira fase de obras em 1715 (cf. n.º 30), o que não é obrigatoriamente válido para o alargamento n.º 28, que poderá ser explicada como alargamento posterior do recinto do cemitério (da fase de construções de 1882-84?).

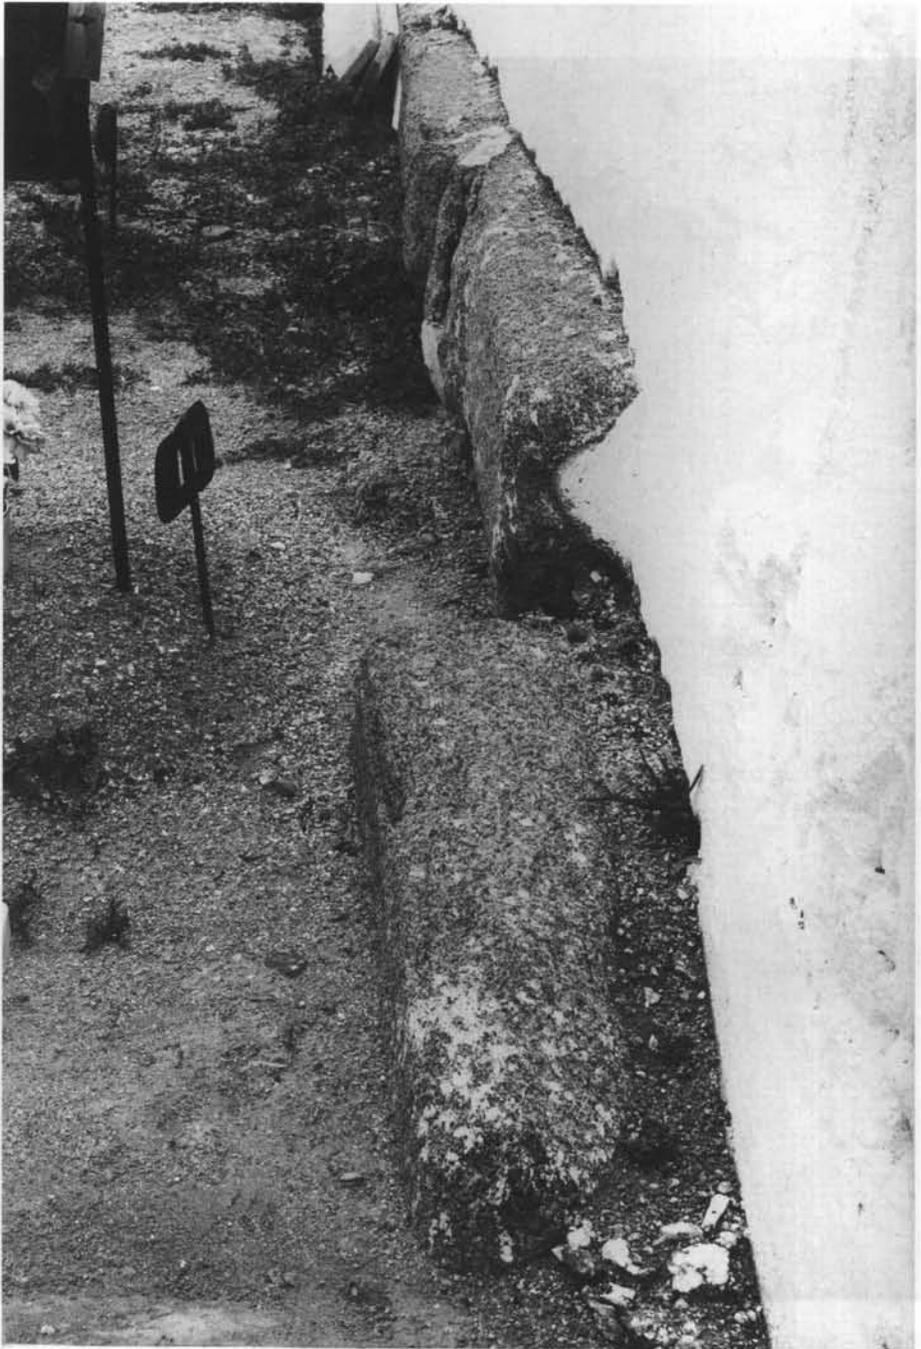
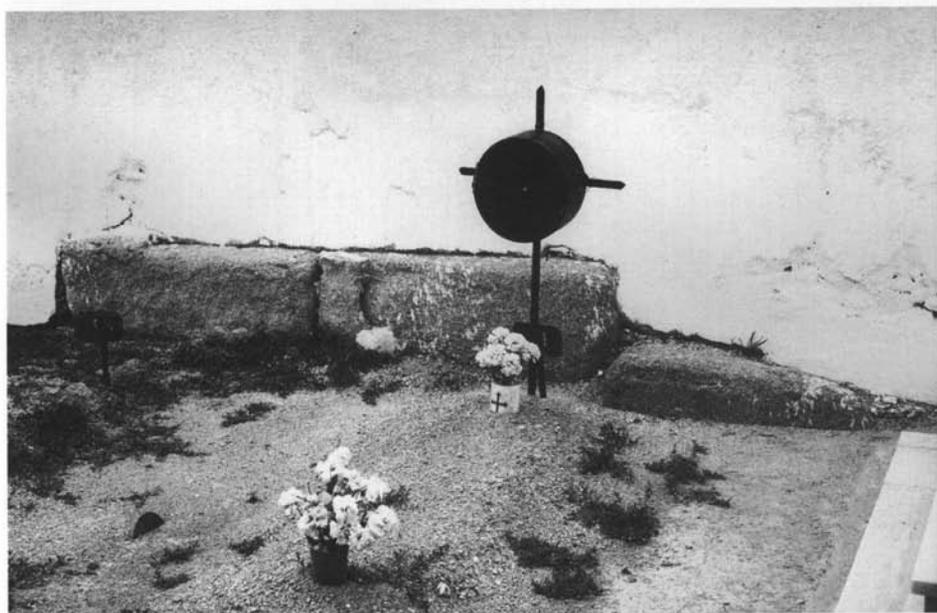
Fig. 38 – Sant'Ana do Campo, muro do cemitério, os três blocos n.º 29, de leste. DAI Madrid Neg. n.º R 161-97-5. (Foto de J. Patterson).

Fig. 39 – Sant'Ana do Campo, muro do cemitério, os três blocos n.º 29 de sul. DAI Madrid Neg. n.º R 161-97-7. (Foto de J. Patterson).

N.º 29 – Três blocos de muro. Os dois a oeste fazem parte do muro do cemitério, que passa por cima deles. O alinhamento dos muros é quase idêntico (figs. 1, 5, 38 e 39)⁸. Como já várias vezes foi dito no n.º 27, o moderno muro do cemitério assenta também aqui no antigo muro do adro, seguindo o alinhamento deste. A analogia que se verifica aqui é mais um argumento a favor da suposição que estes dois blocos n.º 29 se encontram *in situ*, tal como o modo como foram colocados na terra. Eles fazem parte do templo, ou seja, do muro do seu adro. Os dois blocos a oeste são mais compridos, o a leste, situado em frente deles, é mais curto. No que diz respeito à qualidade da pedra e ao seu acabamento bruto, sem almofadado nem moldura, assemelham-se aos blocos do alicerce acima descritos, situados debaixo dos contrafortes do templo. Os dois blocos a oeste apresentam ainda outro ponto comum com os blocos de parede do muro do n.º 6, pois o seu comprimento de cerca de 120 a 125 cm é igual. Nada se pode dizer sobre a sua altura, pois os blocos estão enterrados no solo. O terceiro bloco leste, mais curto, parece à primeira vista estar tombado, estando deitado sobre a sua face; a sua aresta sul não segue o alinhamento dos outros dois blocos a oeste. Mesmo assim, esta aresta é surpreendentemente direita e a superfície exterior surpreendentemente lisa, permitindo supor que se trata de uma superfície de choque. Se o bloco se encontrar *in situ*, significa que aqui

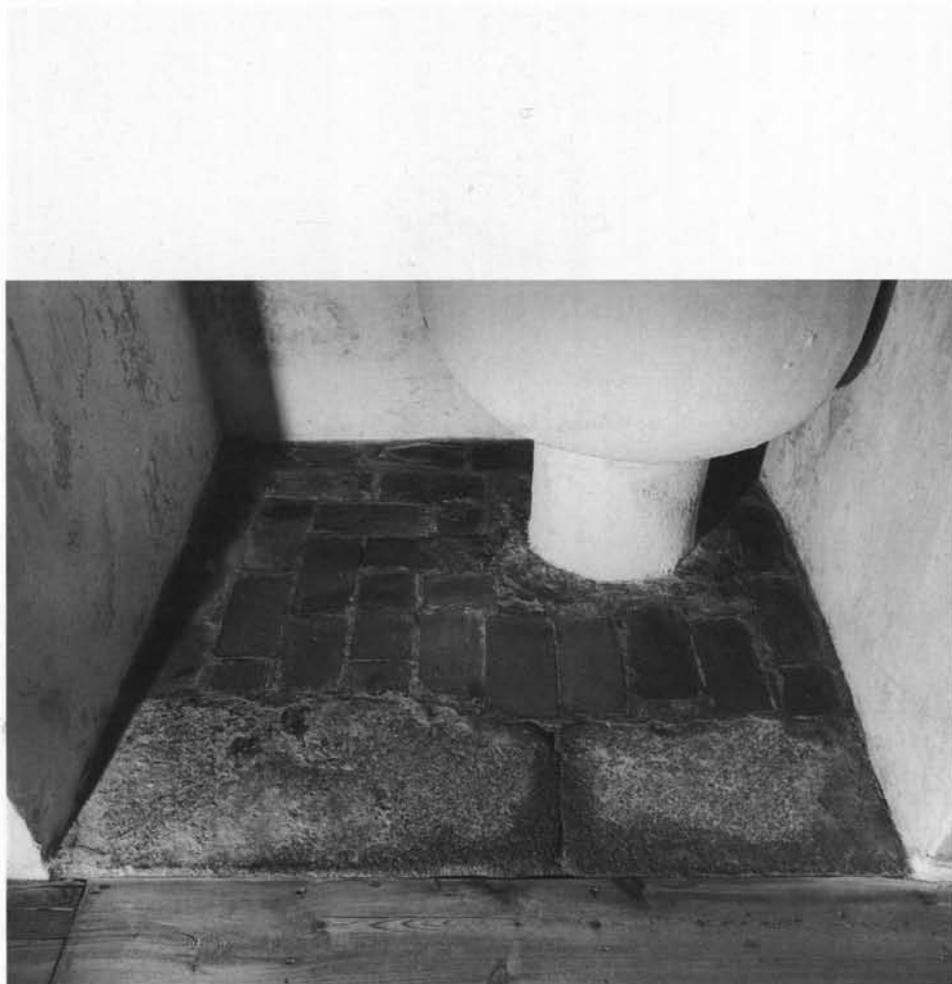
Fig. 42 – Sant'Ana do Campo, igreja, interior. Silhares n.º 32 no pavimento, à frente da pia baptismal. DAI Madrid Neg. n.º R 163-97-2. (Foto de J. Patterson).
