# A conservação e reabilitação dos peristilos da «Casa de Cantaber», nas ruínas de Conímbriga

Na última década as estruturas arqueológicas da casa de Cantaber, nomeadamente os seus dois peristilos, têm vindo a sofrer uma intervenção de restauro na tentativa de melhor preservar o seu espaço.

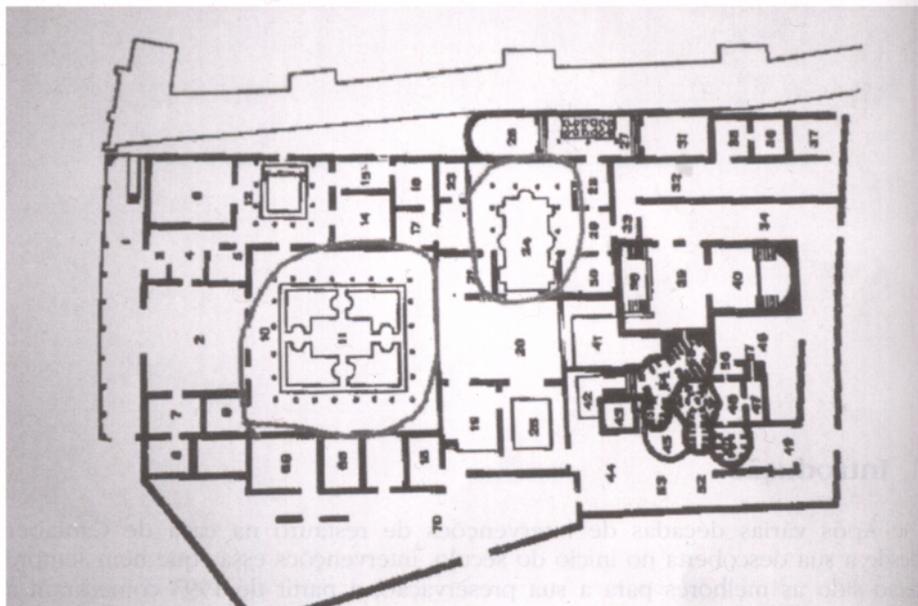
Fig. 1 – Planta da casa de Cantaber mostrando os peristilos intervencionados delimitados.

Existindo uma herança do tempo em que a utilização de argamassas de cimento Portland para a consolidação de elementos era a regra geral (o que de certo modo terá contribuído para uma aceleração da deterioração desses mesmos elementos), foi necessário repensar a política de conservação dos espaços em tratamento, neste caso os peristilos (fig. 1), tendo em conta o seu novo papel na exposição do conjunto da *domus* de Cantaber ao visitante.

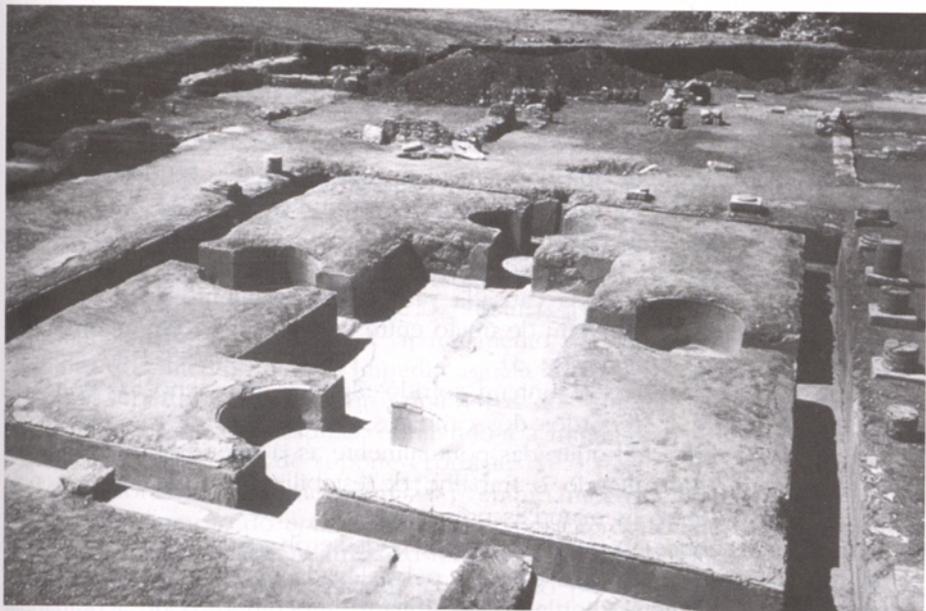
Houve uma verdadeira reconstrução desta zona, onde foram refeitas paredes e alguns dos elementos originais, como as colunas, cujo único vestígio existente, aquando das escavações, eram as suas bases (fig. 2).

Fig. 2 – Peristilo central após a sua escavação. Década de 30 – 40 (?).

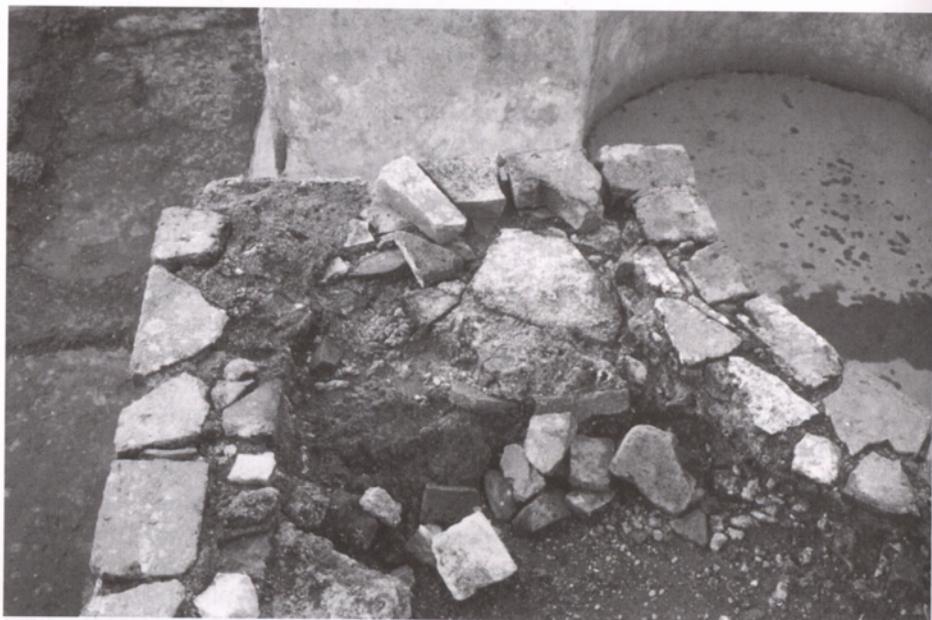
Em ambos, mas principalmente no pequeno, era evidente a fragilidade de grande parte das paredes que constituíam os canteiros interiores, principalmente os seus topos, fragilidade essa causada pelo enfraquecimento geral das argamassas de cal aérea que serviam de união entre os elementos cerâmicos de que as paredes eram constituídas (fig. 3).

Fig. 3 – Topo de um dos canteiros antes de qualquer intervenção.

Começou-se por tratar as zonas mais frágeis que necessitavam de uma intervenção imediata, nomeadamente o topo dos canteiros interiores. Após uma limpeza superficial, confirmou-se que grande parte destas zonas se encontravam totalmente desagregadas entre si. Embora ainda se tenha tentado uma consoli-

dação pontual, a desmontagem de todos os elementos que faziam parte dessas zonas, tijolos de cerâmica vermelha e pedra calcária, revelou-se imperativa de modo a garantir a coesão do todo.

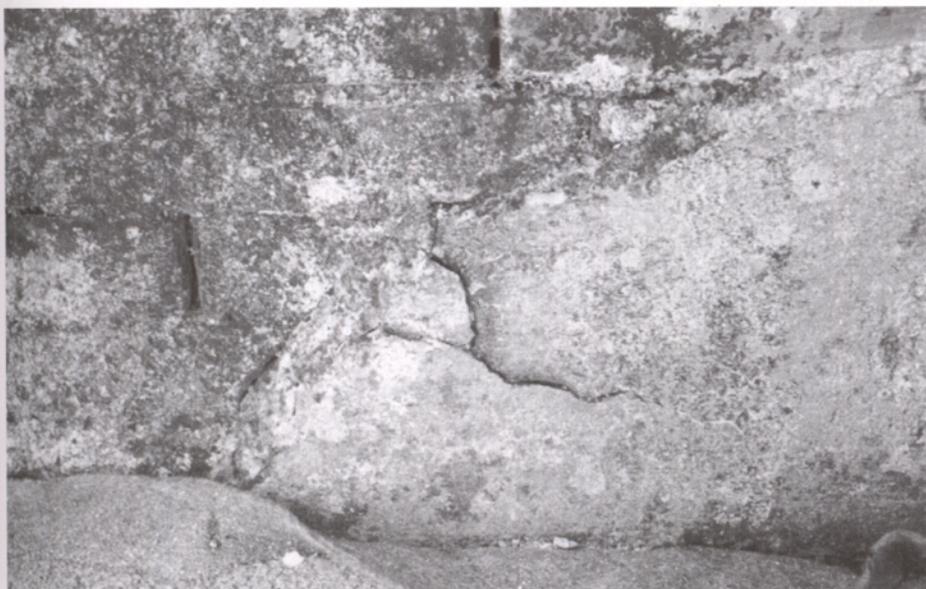
A aplicação de remates à base de argamassas de cimento Portland contribuiu ainda mais para o lento desaparecimento do *opus*. A elevada resistência mecânica do cimento Portland impediu aquela argamassa romana, que servia de proteção superficial dos canteiros interiores dos tanques, de acompanhar os movimentos das suas estruturas, obrigando-a a fragmentar-se e, posteriormente, a destacar-se da parede de suporte (Torraca, 1986) (fig. 4).

Fig. 4 – Degradação física de um *opus signinum* provocado pela elevada resistência mecânica das argamassas de cimento Portland aplicadas na zona.

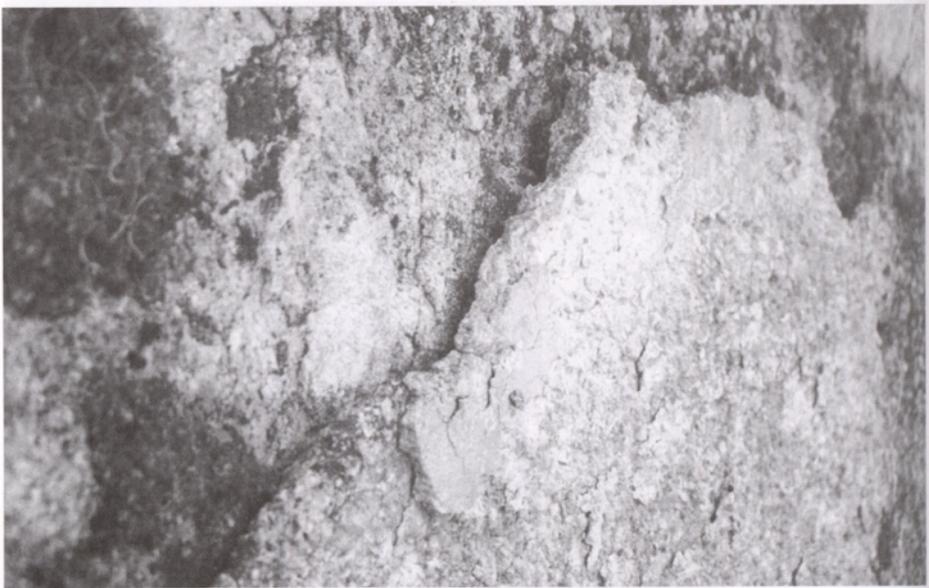
Os factores de alteração químicos tiveram também um papel muito importante na deterioração do *opus*. Com a sua exposição à elevada variação da temperatura e da humidade relativa existente nas ruínas ao longo dos anos, este sofreu uma meteorização gradual, começando por uma perda da resistência superficial que foi entrando a pouco e pouco nas suas camadas mais interiores.

Houve também uma biodegradação causada pela presença de musgos, líquenes e outros microorganismos. Encontrando-se a superfície já bastante enfraquecida, situação de que foram em parte responsáveis, estes microorganismos.

mos (principalmente os líquens) que aceleraram o processo de deterioração do reboco ao longo das suas camadas, havendo mesmo zonas mais pontuais em que se perdeu a totalidade da argamassa (fig. 5).

Fig. 5 – Degradação química de um *opus signinum* provocada pelo ataque do meio e de microorganismos a que ficou exposto após a escavação.

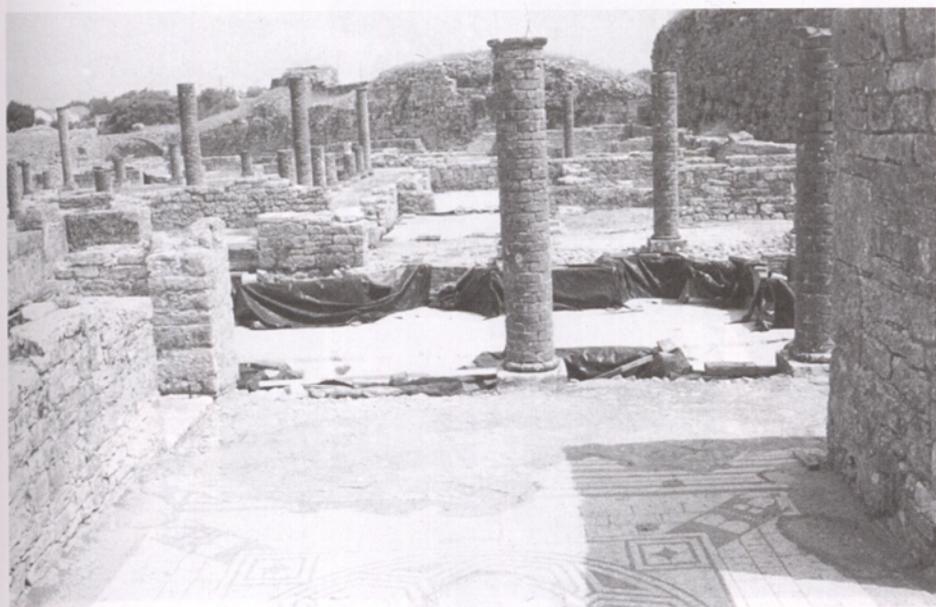
Esta escolha resultou da localização da área do peristilo tendo em conta o caminho habitualmente percorrido pelos visitantes das ruínas e ainda, por grande parte das paredes do tanque do peristilo se encontrarem praticamente despidas de *opus signinum* (fig. 6). O conjunto proporciona uma imagem bastante interessante entre o contraste das paredes coberta com o seu reboco e a nudez das estruturas internas (fig. 7).

Fig. 6 – Vista do peristilo pequeno acessível aos visitantes das ruínas.

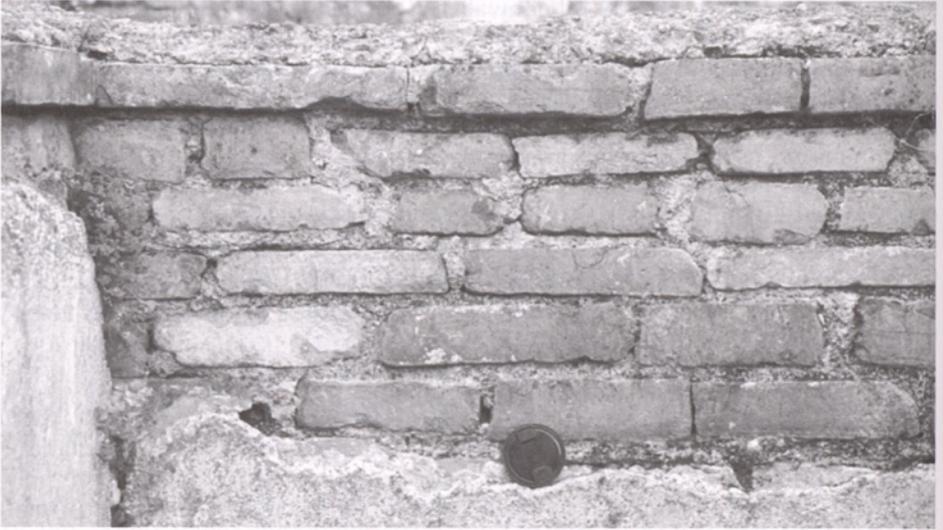
Fig. 7 – Conjunto onde se pode observar a relação entre as estruturas dos canteiros e o seu reboco de *opus signinum*.

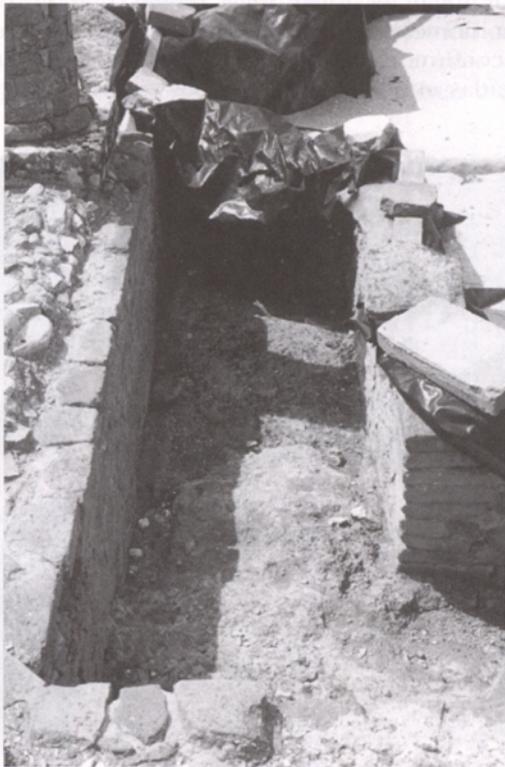
Fig. 8 – Canteiros completamente vazios de terra.

Com a preocupação de criar um ambiente o mais estável possível no interior do tanque, decidiu-se não encher novamente os canteiros. Mais do que a vontade de musealizar o espaço, prevaleceu a opção por intervenções do cariz meramente conservativo, pois preencher os canteiros com terra só aceleraria a deterioração das suas estruturas, quer pela acumulação de águas, quer pela criação de um meio propício ao aparecimento de microorganismos e plantas perniciosas para as estruturas (fig. 8).

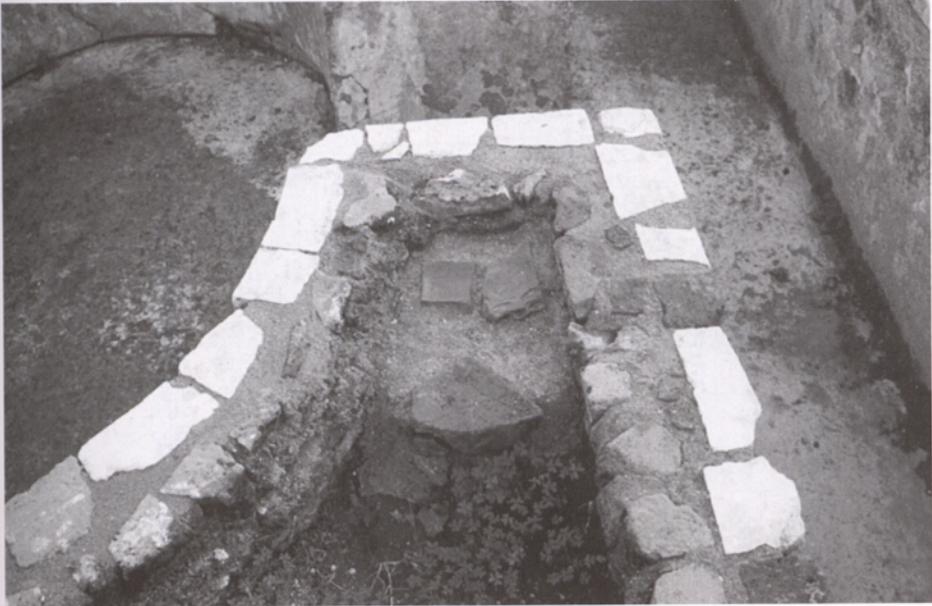
Fig. 9 – Topo de um dos canteiros após a sua consolidação.

Utilizando argamassas compatíveis com as originais, cuja composição base era cal hidráulica, cal aérea e areia de rio (Ashurst, 1983, p. 12), procedeu-se então à remontagem dos diferentes elementos, tendo sempre em atenção o aspecto estético final do conjunto. O cuidado em criar uma aparência e uma imagem de continuidade em relação ao resto da estrutura dos canteiros obrigou a um especial cuidado com a tonalidade das argamassa utilizadas aplicando-se, por vezes, cerâmica moída como pigmento, sempre com o cuidado de dar às áreas tratadas um tom que permitisse distinguir as áreas intervencionadas (fig. 9).

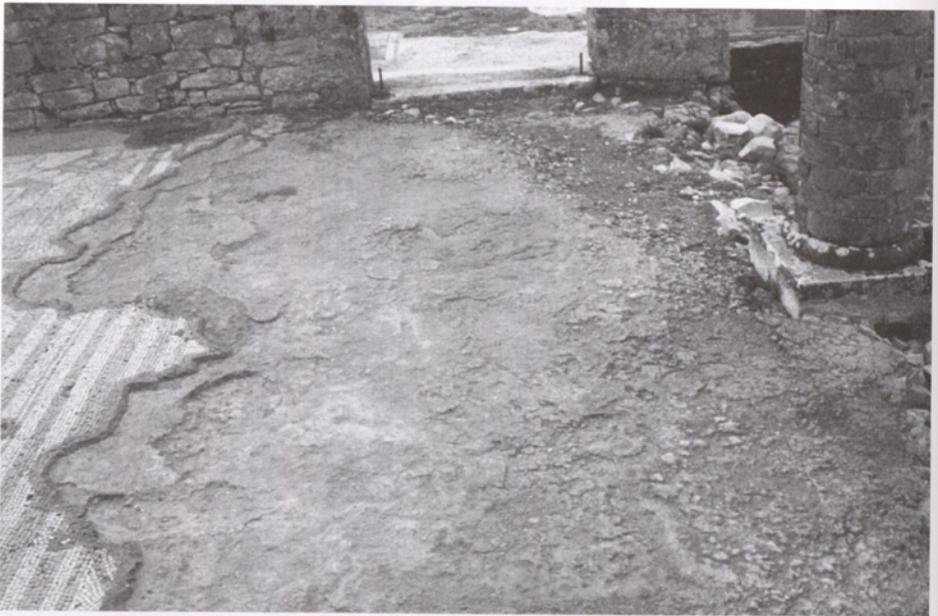
Fig. 10 – Área em redor do peristilo pequeno cuja argamassa de assentamento dos mosaicos foi consolidada com um silicato de etilo.

as diferentes intervenções de conservação no espaço, bem como a vontade de preservar estes últimos resíduos de argamassa do *opus tessellatum*, obrigou à consolidação total da argamassa com um silicato de etilo. Embora a argamassa tenha ficado um pouco mais escura, tornou-se mais resistente, respondendo perfeitamente aos objectivos que se pretendiam atingir (fig. 10).

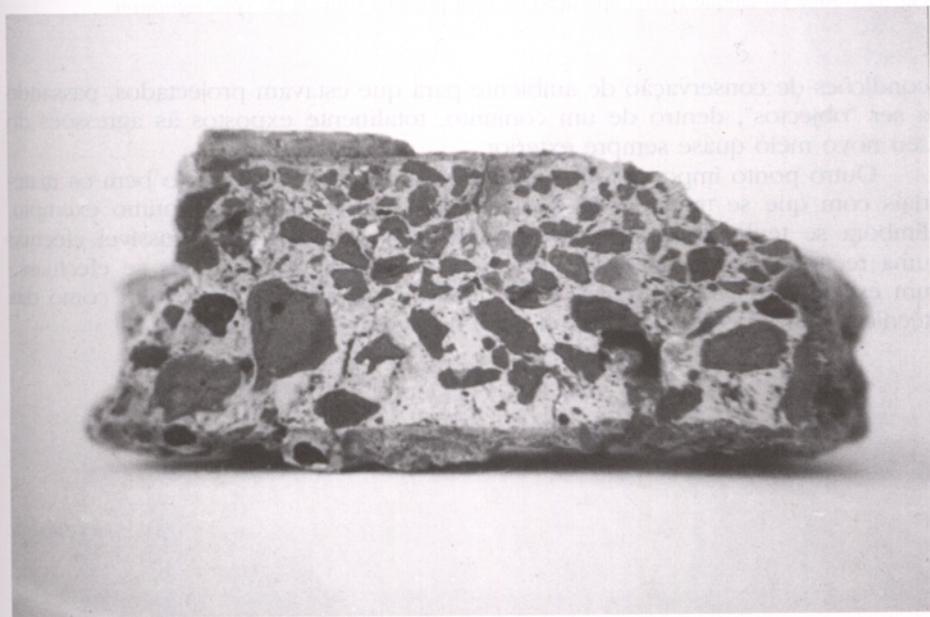
Por isso foi necessário proceder a um estudo do reboco camada a camada, caracterizando-o física e quimicamente, a fim de poder reproduzi-lo de um modo compatível com o *opus* original que ainda se encontrava no local<sup>1</sup>. Esse estudo tornou perceptível a complexidade da argamassa, bem como de grande parte das causas da sua deterioração (Isotta, 1983) (fig. 11).

Fig. 11 – Amostra de *opus signinum* onde se podem observar três camadas distintas.

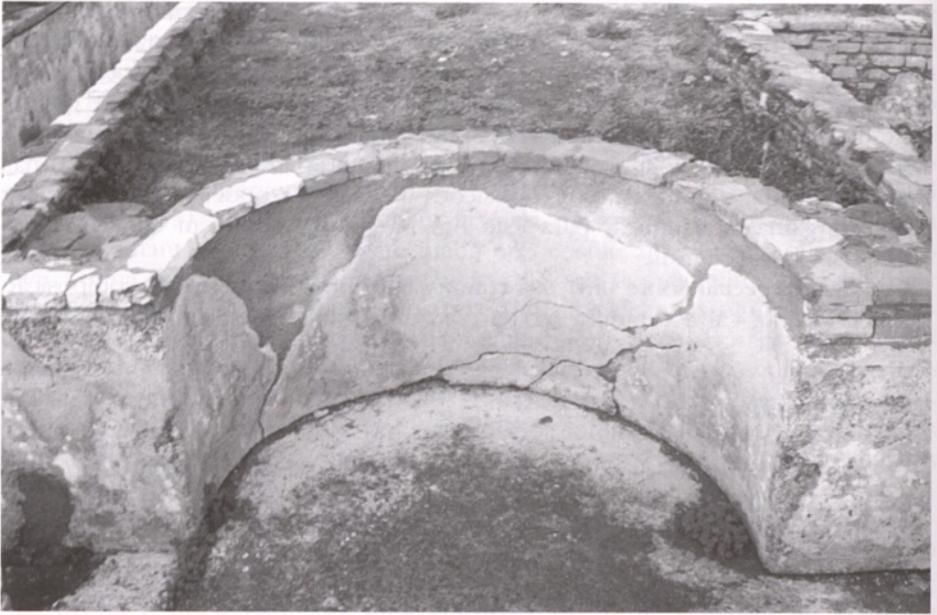
Fig. 12 – Área do tanque com a aplicação de uma primeira camada de *opus signinum*.

Com os dados recolhidos procedera-se então à aplicação de *opus* novo nas zonas de lacuna, de diferentes composições, de modo a poder avaliar o melhor tipo de argamassa a utilizar para este fim, no local, tendo em conta as suas características específicas.

A escolha recaiu sobre uma das composições mais simples, cuja composição era areia de rio, cal e cerâmica moída com uma granulometria diversa (fig. 12).
