MURALHAS DE LOULÉ

ISILDA PIRES MARTINS e JOSÉ LUÍS DE MATOS

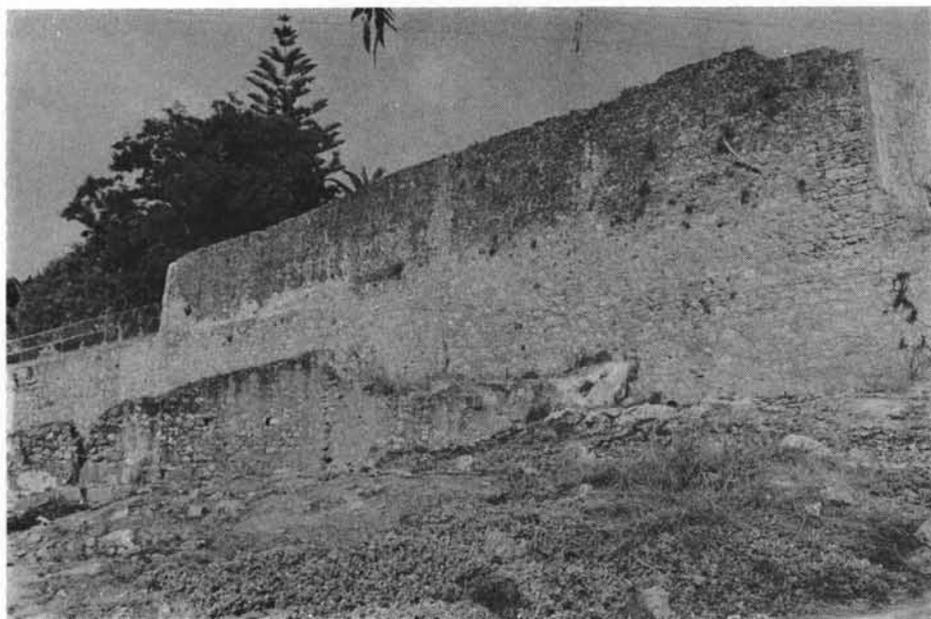
Foto 1

Desde aqui até à Rua do Engenheiro Duarte Pacheco os muros estão um pouco mais completos, pois existe ainda a sua parte superior com restos do antigo caminho de ronda, mas já não têm ameias e há fendas que ameaçam fazer ruir a parede (n.º 1 do mapa — Foto n.º 1).

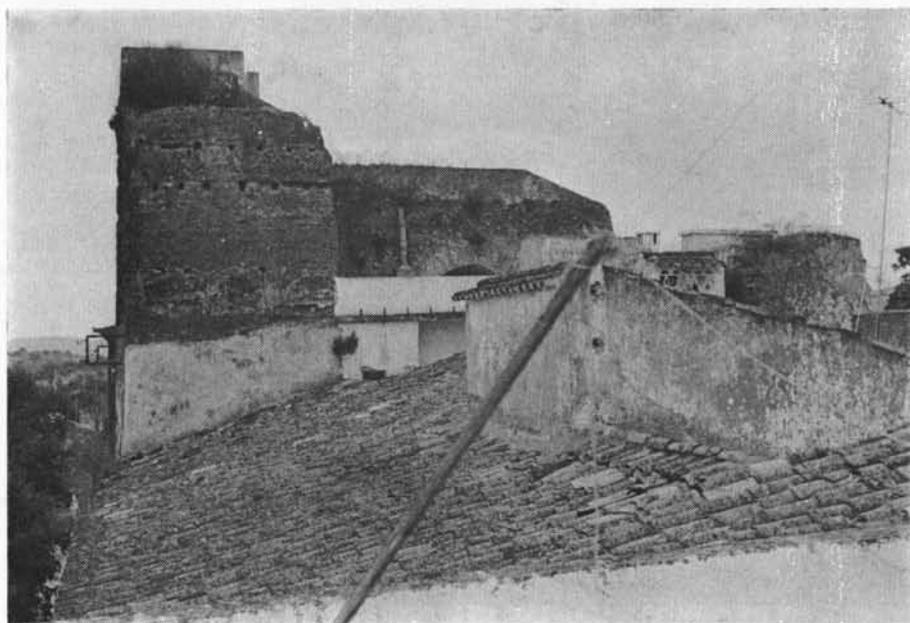
Foto 2

Assinalámos no mapa com o número 3 um torreão inteiramente feito de taipa (Foto n.º 2, desenho n.º 1), destacado da muralha e ligado a esta por uma pequena ponte, metido hoje no meio das construções que o ocultam em grande parte. Este torreão, um tanto deteriorado já na parte de cima e nas superfícies exteriores, é provavelmente, um dos poucos restos da primitiva muralha árabe, mas o seu estudo e classificação só poderá ser convenientemente feito quando a muralha for desafogada e se retirar a casa de habitação construída,

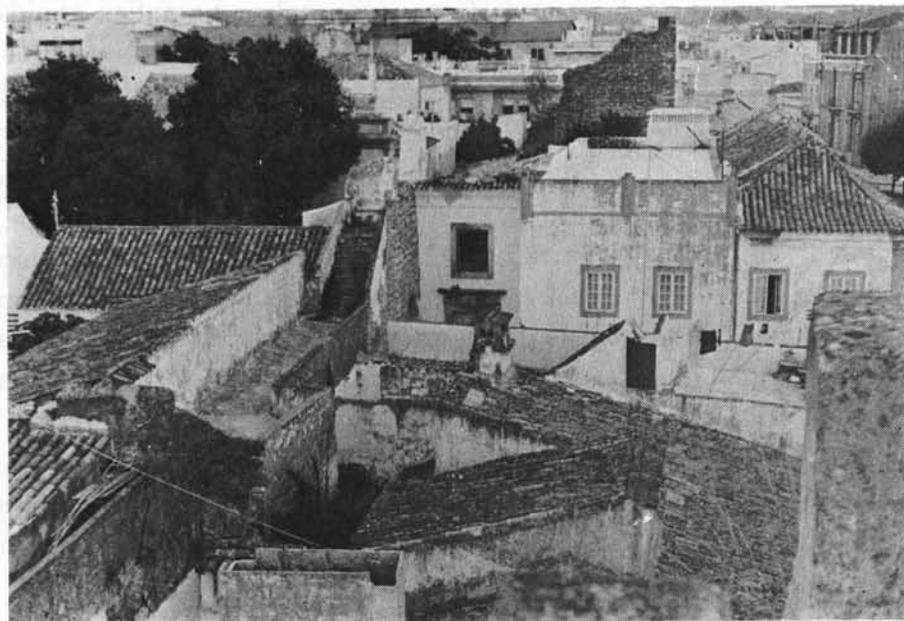
Foto 3

A muralha é ainda visível numa larga extensão de terreno entre o torreão e o largo Prof. Cabrita da Silva nas trazeiras das casas encostadas aos velhos muros. Sobre eles corre ainda uma estreita passagem, que tem na sua origem o caminho de ronda, cortado aqui e além pelas divisórias das propriedades particulares (n.º 4 do mapa — Foto n.º 3).

Obtivemos informação de que uma casa da Travessa de N.ª Sr.ª do Pilar que aparece a meio da fotografia n.º 3 (uma moradia com duas janelas e uma açoreia), ocuparia a antiga torre que guarnecia a antiga porta de entrada. Efectivamente pudemos verificar que o tipo de construção das paredes (feita de alvenaria com blocos de pedra aparelhados) é idêntico ao que se emprega comumente na construção das muralhas. Por outro lado a porta actual que dá acesso ao largo Prof. Cabrita da Silva foi aberta na muralha em época recente, como se pode deduzir de alguns pormenores da construção do arco e da rua

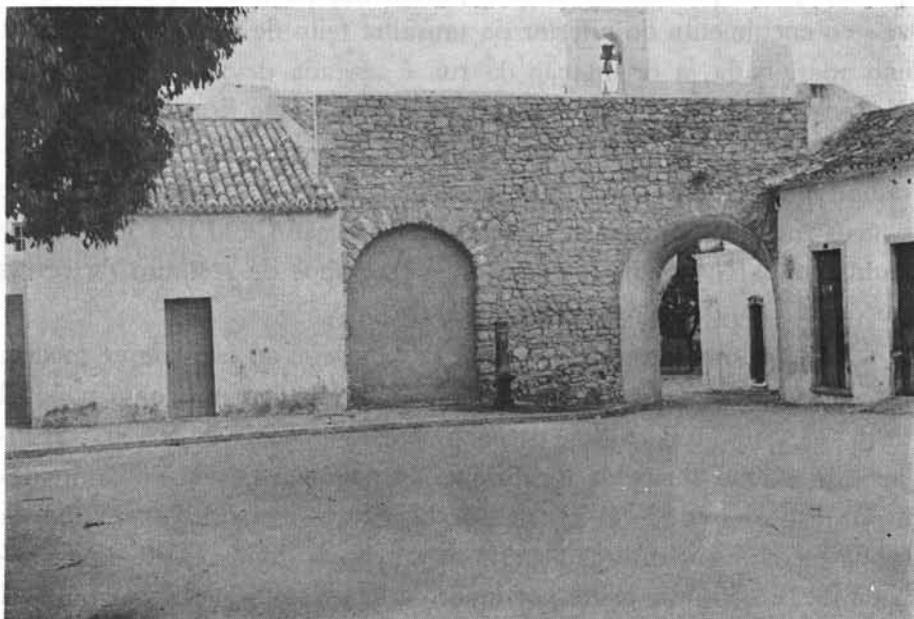
Foto 4

que lhe passa por baixo: falta o paramento no intradorso do arco e vê-se o enchimento do interior da muralha feito de argamassa e pedra não aparelhada, a orientação da rua é sesgada devido à necessidade de aproveitamento integral do espaço reduzido que fica entre a capela de N.^a Sr.^a do Pilar extra muros e as construções do interior da muralha. Aliás a porta antiga apareceu há dois anos a uma distância de poucos metros da primeira, quando a Direcção-Geral dos Edifícios e Monumentos Nacionais fez em Loulé trabalhos de restauro de certos troços da muralha, (vd. Foto n.º 4).

A porta antiga está tapada mas dava acesso ao espaço que medeia entre a muralha e a casa que identificámos mais acima como possível torre avançada, espaço hoje preenchido com a capela de N.^a Sr.^a do Pilar. Um exame atento da localização da pequena escada do campanário da capela (Vd. Foto 4), da sua ligação com o antigo caminho da ronda e com as estruturas superiores da capela (onde existe uma abóbada de berço que a cobre por inteiro e liga a muralha com a possível torre avançada), talvez possam vir a revelar que aqui (como provável-

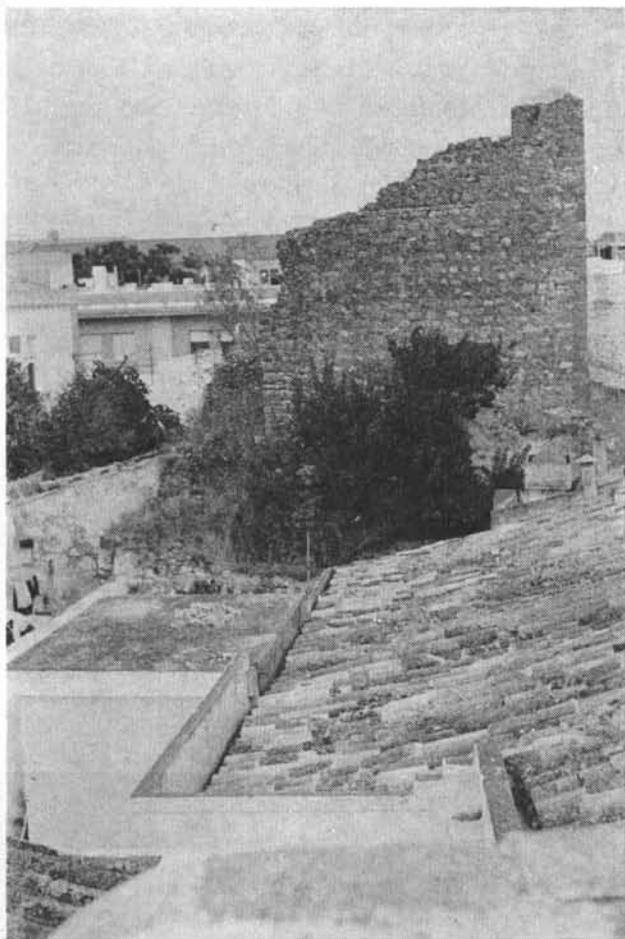
Foto 5

Do Largo Prof. Cabrita da Silva até à torre que se vê antes da Rua Primeiro de Dezembro, (assinalada com o número 6 no mapa, Fotos n.^{os} 3, 5 e 6) desapareceu um bom pedaço da muralha, mas há ainda muros em ruínas próximo dessa estrutura defensiva, sem ameias, mas com fragmentos do caminho da ronda. A torre necessita de reconstrução imediata, pois as fendas nos muros são numerosas e a parte superior está muito destruída.

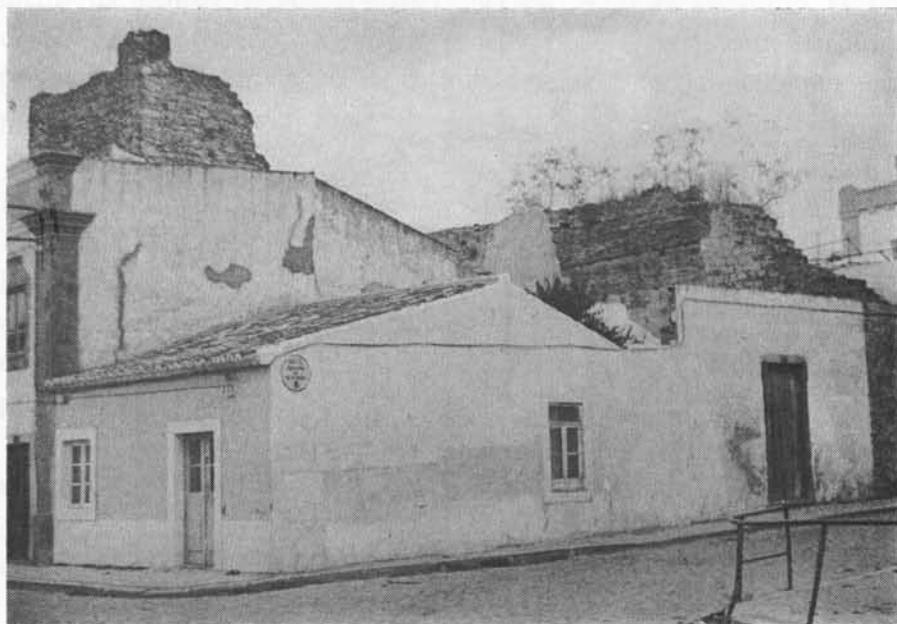
Foto 6

Daqui à Rua Primeiro de Dezembro a muralha é perfeitamente visível (Foto 6), destruída na zona superior como acontece em muitos outros pontos. Pode observar-se na fotografia que a rua foi aberta através dos muros.

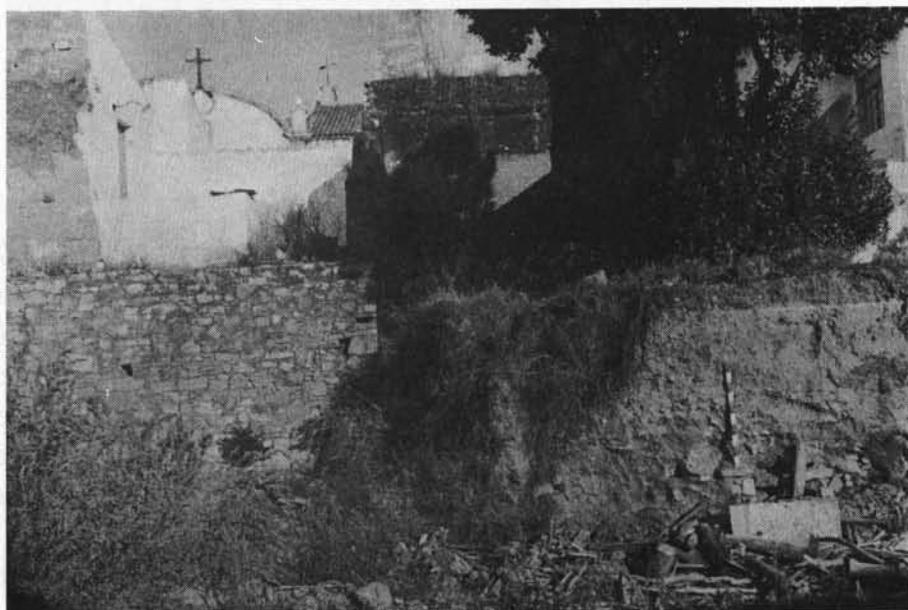
Foto 7

algumas construções voltadas para a Avenida Marçal Pacheco (n.º 7 do mapa — Foto n.º 7), mas é natural que restem ainda pedaços dela por detrás das casas que deitam para a Rua Eng. Duarte Pacheco até à esquina da Avenida Marçal Pacheco, e as trazeiras das que estão voltadas para essa última Avenida a partir da mesma esquina até ao troço referido. A muralha fazia aqui um ângulo de aproximadamente 90 graus o que parece aliás confirmado pela orientação das construções urbanas no local.

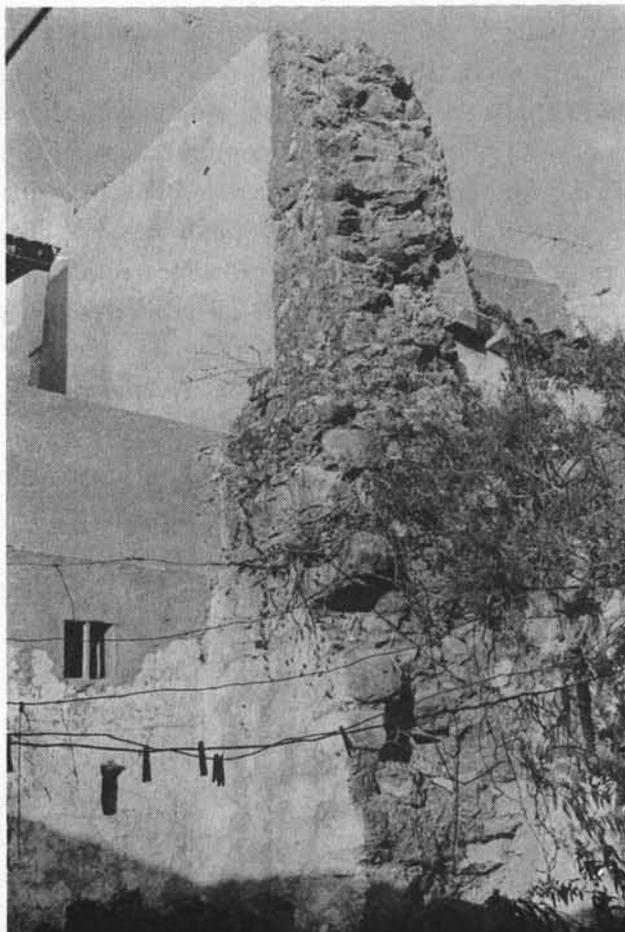
Foto 8

Um pouco mais à frente ainda perto deste quintal foi edificada em 1970 uma casa de habitação (n.º 68 da Avenida Marçal Pacheco) no local onde existia uma torre que Ataíde de Oliveira identifica como Torre do Relógio ⁽¹⁰⁾. Pessoas idóneas comunicaram-nos que essa torre foi deitada abaixo quando se fez a casa em 1970, e vimos a um lado e outro desta construção a muralha rota por destruição recente, tendo-nos o proprietário dito que a construção fora difícil pois tinha sido necessário romper uns muros fortes que aí existiam. Da sua fortaleza e espessura se pode aquilatar pelo que resta dos mesmos dentro dos quintais por detrás do prédio n.º 16 da Avenida Marçal Pacheco (Foto 8).

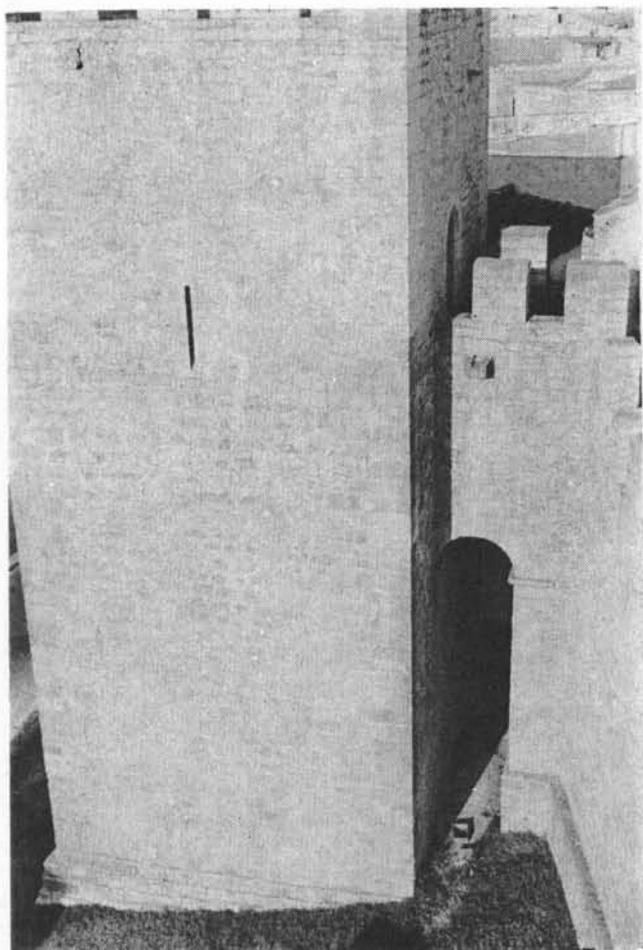
Foto 9

O n.º 17 do mapa indica a localização de uma torre albarrã de Loulé construída em alvenaria (fot. 9, pormenor), mas já referenciamos outra do mesmo tipo feita de taipa junto da Igreja Matriz (fot. n.º 2, des. 1).

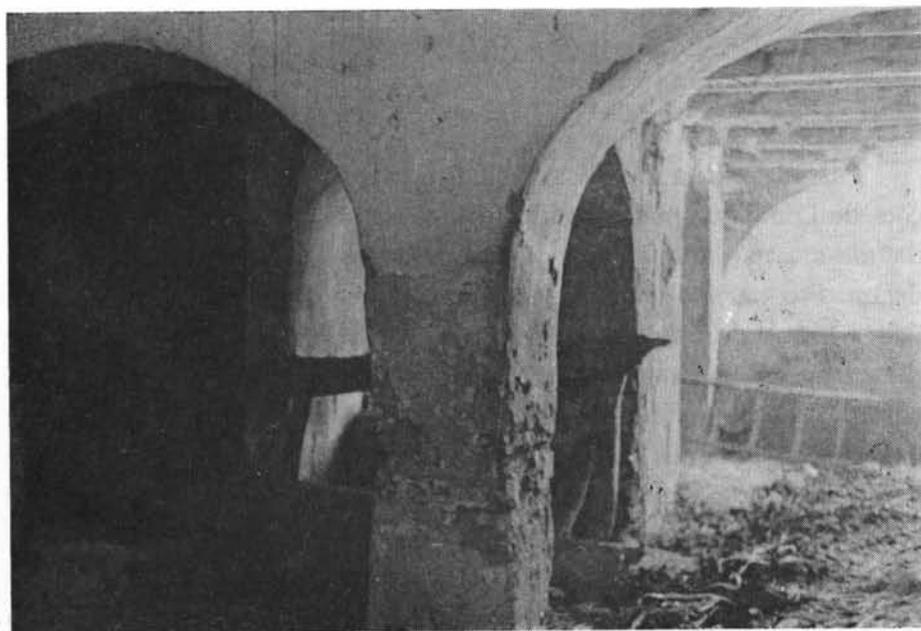
Foto 11

A torre indicada no parágrafo último tem, na parte inferior da parede voltada para a Rua das Bicas Velhas e dentro das muralhas, um arco tapado indício de uma antiga porta localizada em frente de um recinto comunicante com o rés-do-chão da casa referida (fundo da Foto n.º 11).

No piso térreo da casa vêem-se (Foto n.º 11, Desenho n.º 2), fortes arcos necessários para suportar o peso de construções vultosas e subindo para o andar superior uma escada que actualmente não tem

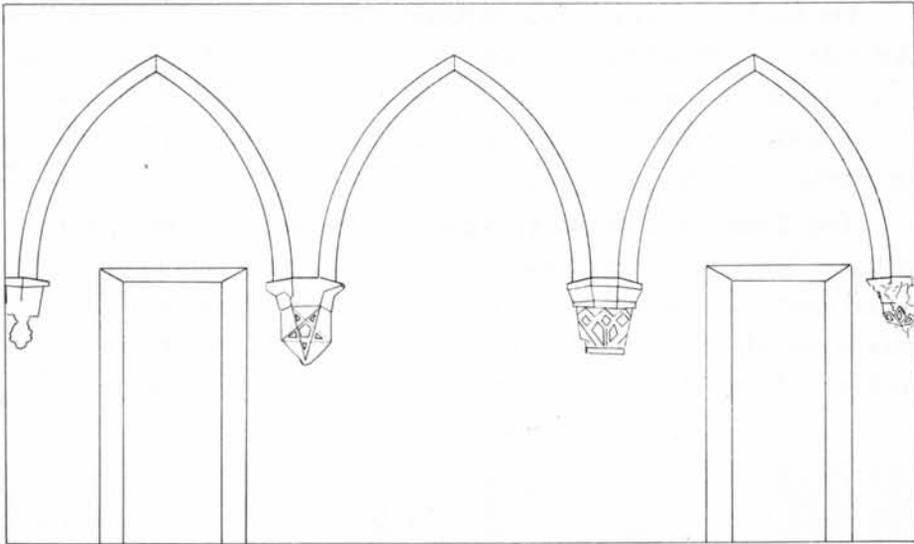
Desenho 3

tavam-se esculpturados em relevo, trabalho que o desenho n.º 3 procura identificar apesar de estarem cobertos de grossas camadas de cal. A estrela de cinco pontas de um dos capitéis e as folhas estilizadas dos outros dois são temas decorativos que aparecem também na fachada

e em capiteis do convento de N.^a Sr.^a da Graça de Loulé; supomos que os arcos foram construídos na época da edificação do convento ⁽²¹⁾.

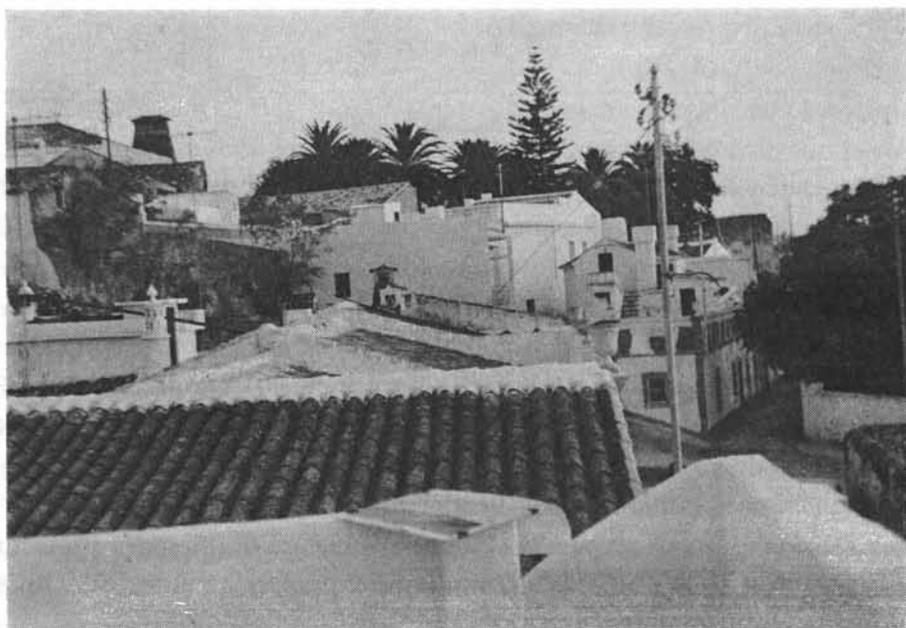
Foto 12

A fotografia n.º 12 mostra panos de muralha junto da Rua Garcia de Horta, e, no último plano, o Jardim dos Amuados.
