A *villa* romana de Frielas

Ana Raquel Silva*

Resumo

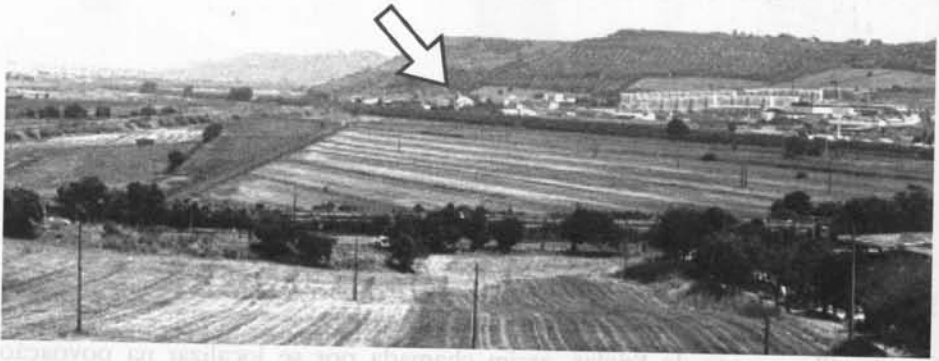
Fig.1 – Localização da *villa* de Frielas na várzea de Loures (vista poente).

ribeira da Póvoa, a uma cota de 7-10 m (Fig.1). Integrava o território de Olisipo que, no que respeita ao actual município de Loures, seria consideravelmente ocupado nesta época¹.
